Évaluation technique du bien-fondé de la prescription du PPR Cavités sur la commune de Loudun (86)

Inventaire des cavités souterraines dans la commune de Loudun

Rapport final

BRGM/RP-64832-FR

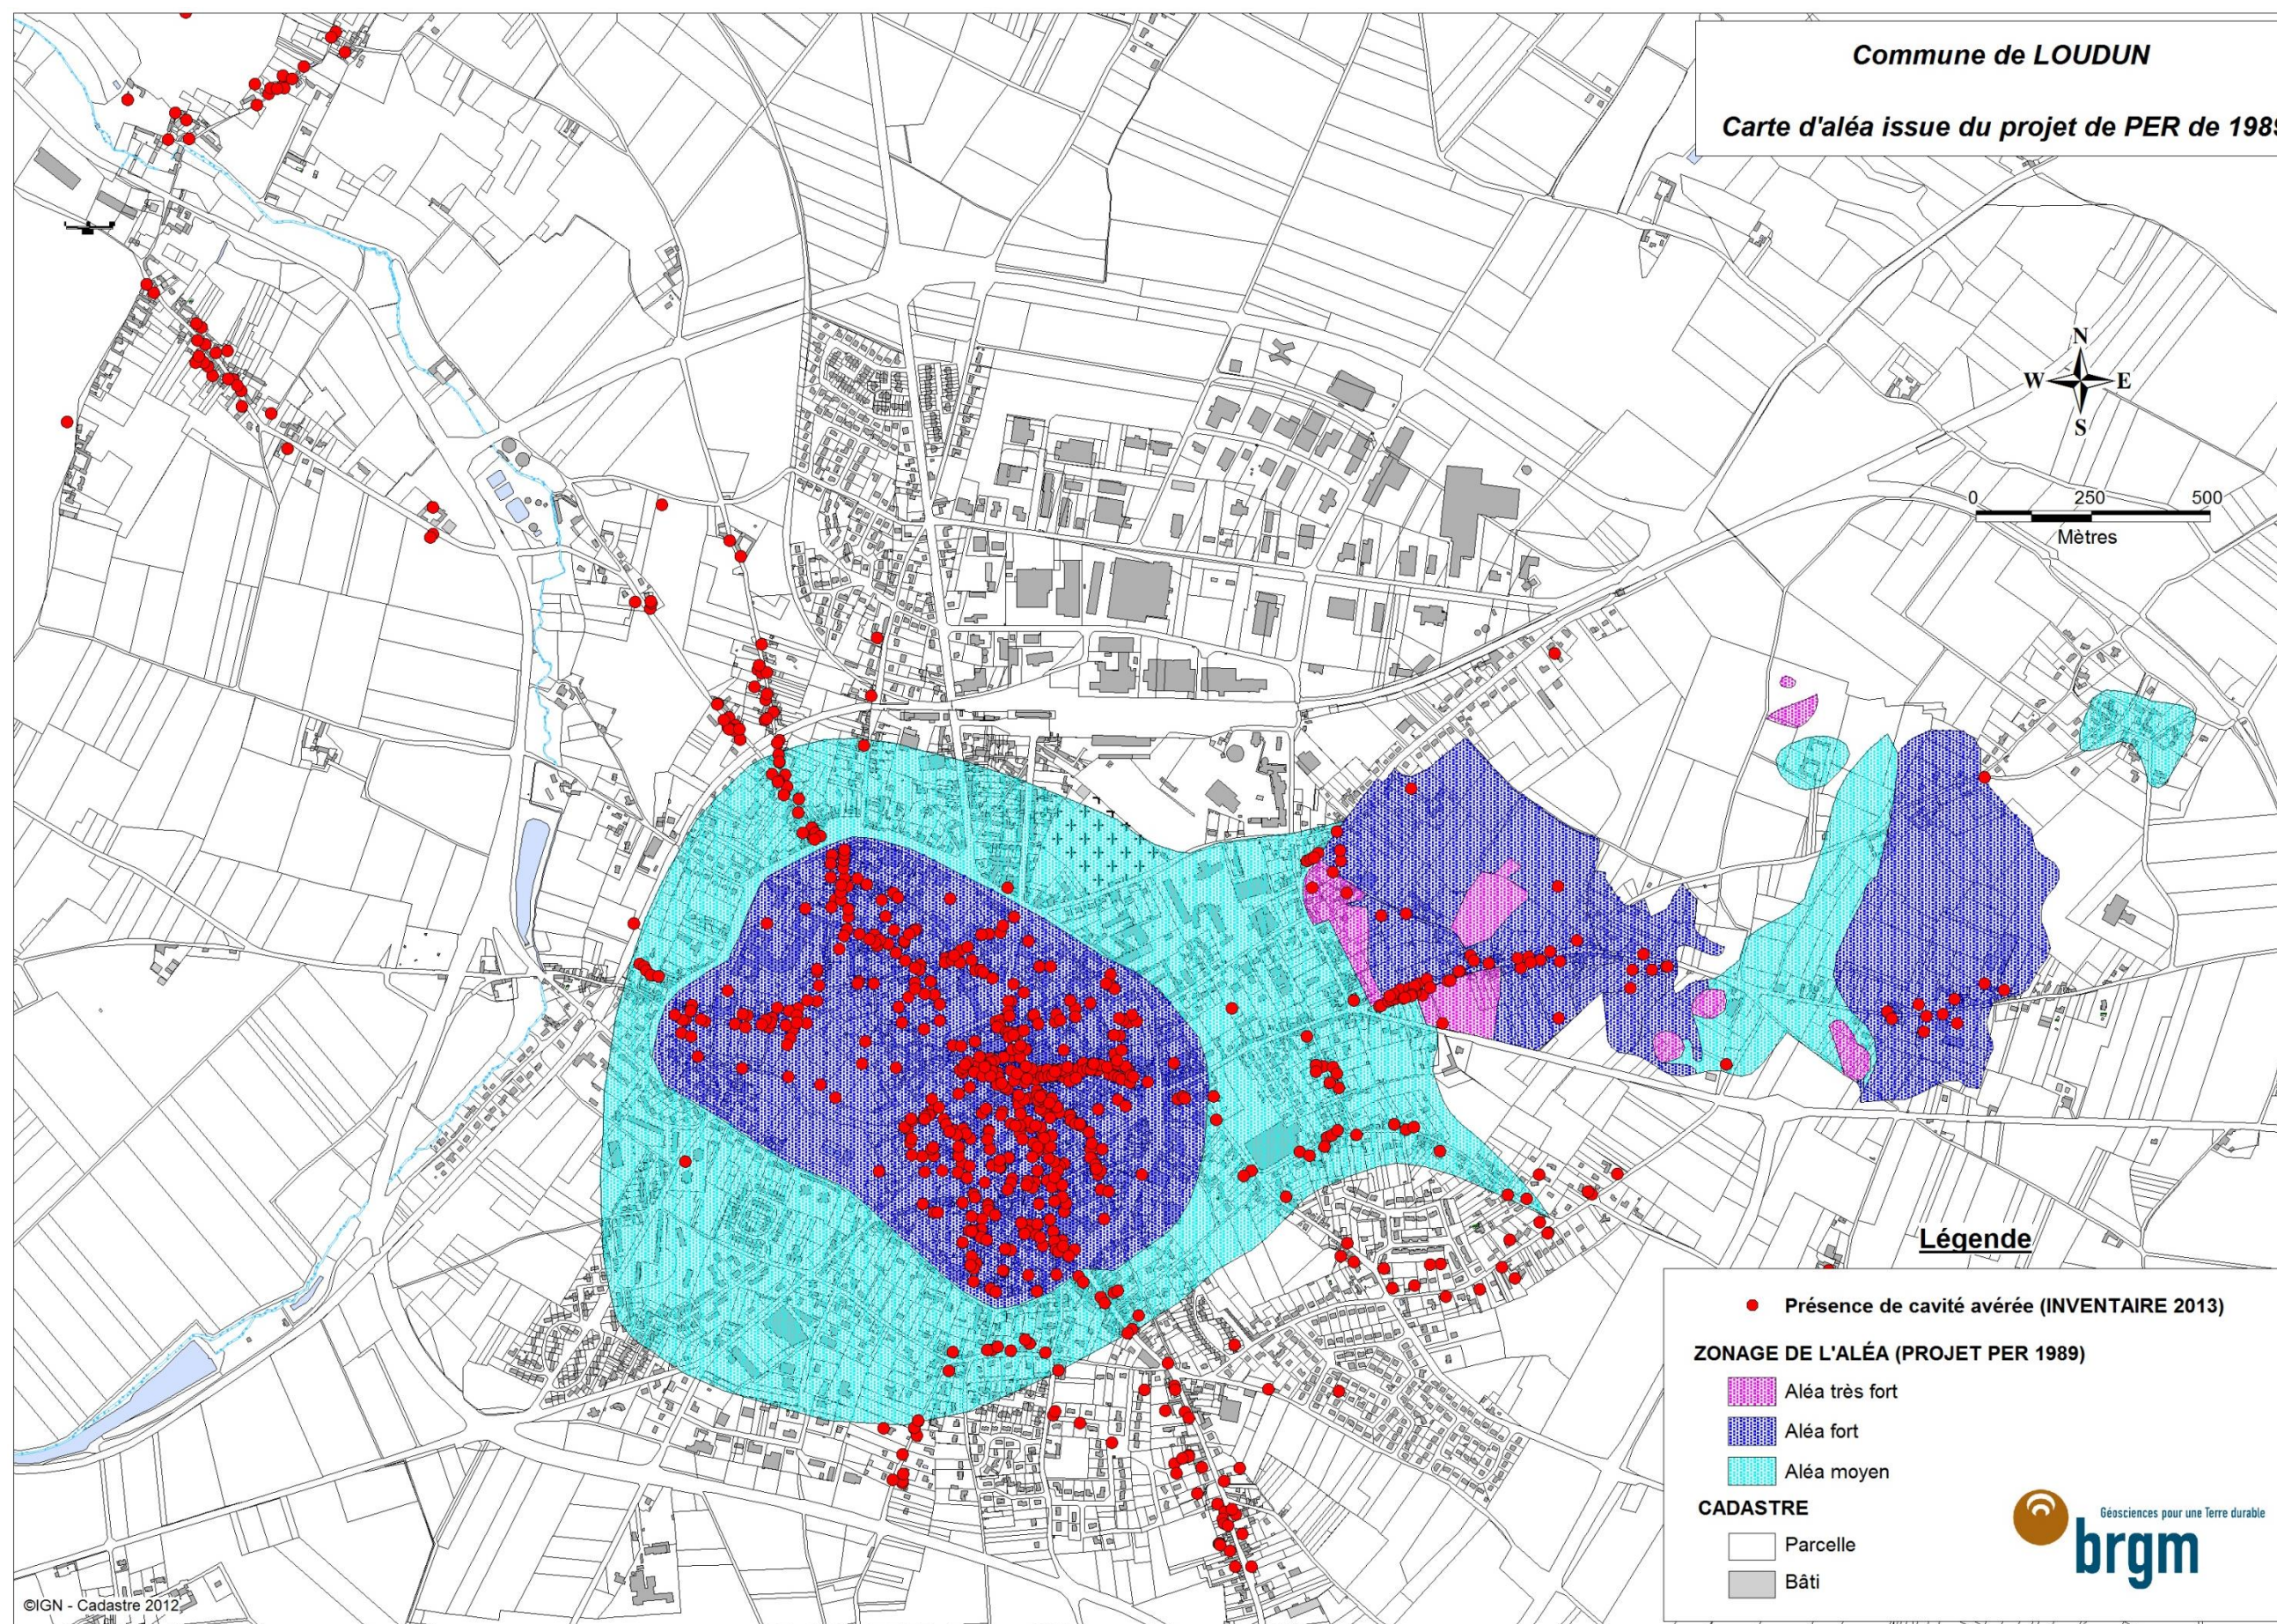
La carte de l'illustration 4 présente l'aléa défini par le bureau d'études Soletco en 1989. Les cavités inventoriées dans le cadre du présent travail y sont superposées.

Illustration 4 – Superposition des cavités inventoriées en 2013 sur la carte d'aléa issue du projet de PER de 1989

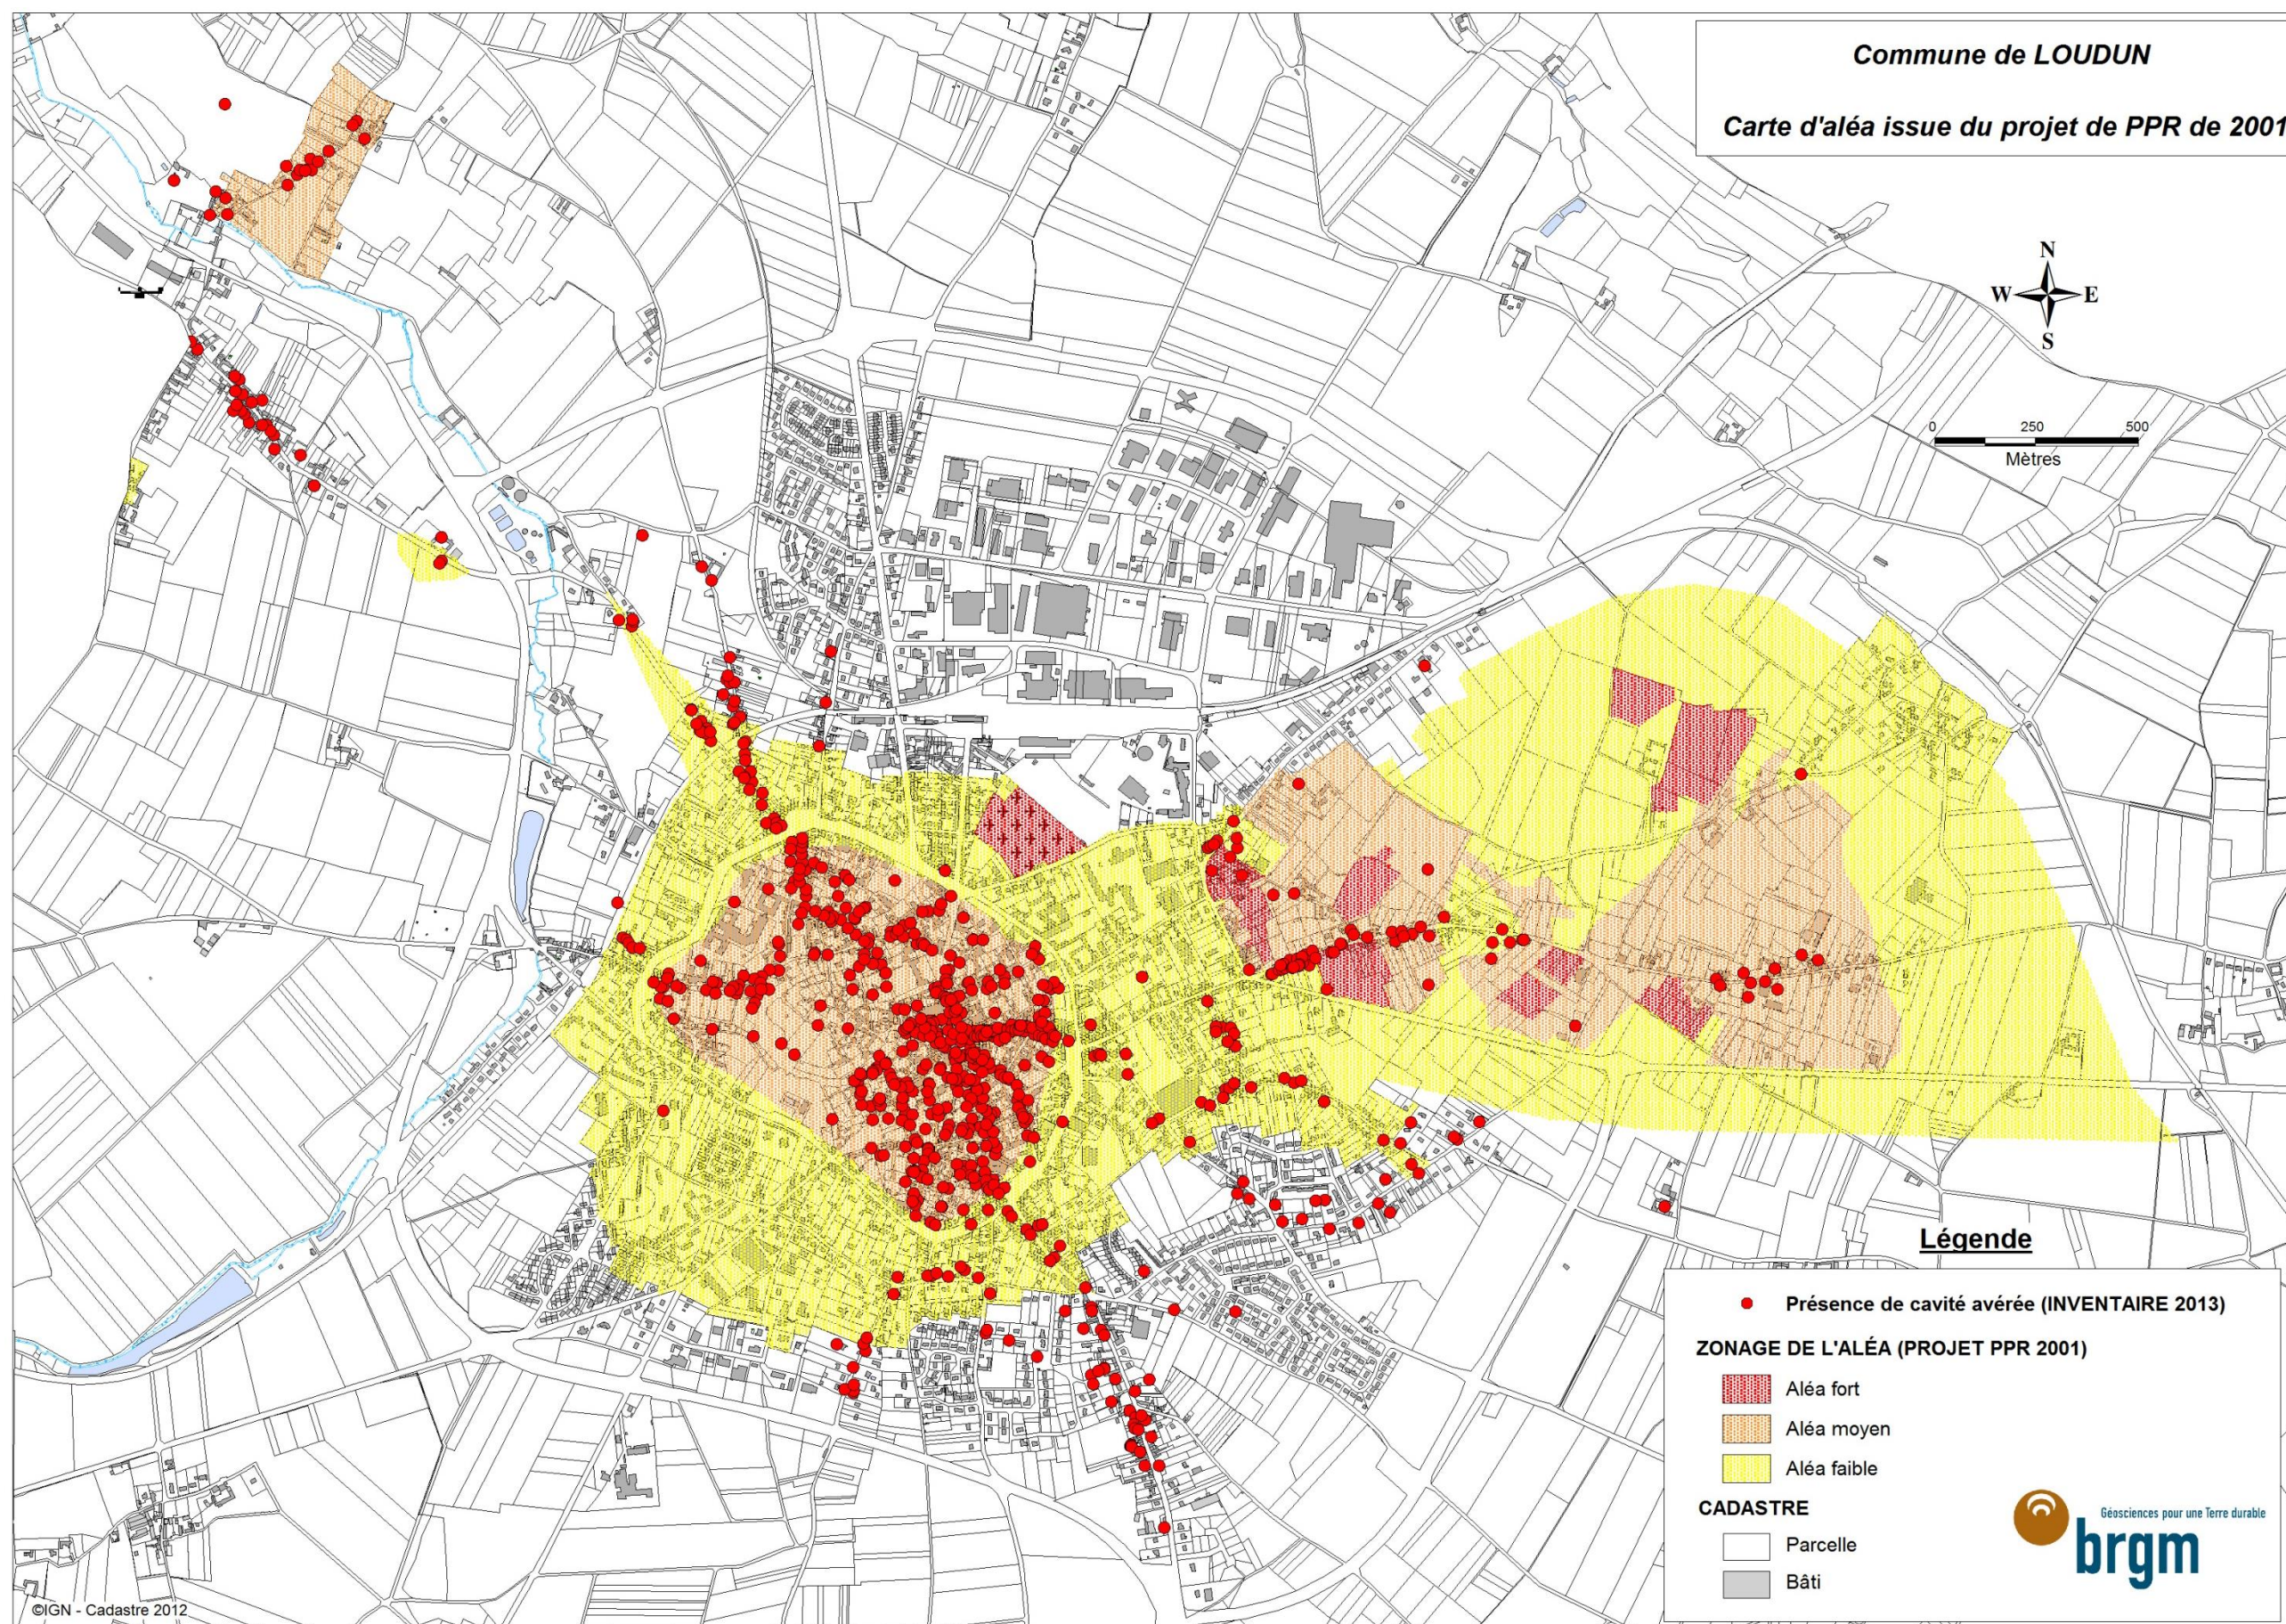
Les secteurs répertoriés avec présence de cavités ne sont pas les mêmes que ceux de la version de 1989, ils se sont étendus comme le montre la carte de l'illustration 6 où est reproduit le zonage de l'aléa de 2001. Les éléments recueillis dans le cadre de la présente étude ont été ajoutés au zonage de 2001 à titre d'information. On note ainsi qu'en 2001, les cavités du centre-ville et celles du secteur des Grandes Caves à l'est ont été complétées par des cavités présentes dans les lieux-dits « Niré-le-Dolent et « la Québrie » à l'ouest du territoire de la commune. Le secteur du « Velors » à l'est a également été ajouté notamment en raison du phénomène de retrait-gonflement des argiles qui s'y manifeste.

Illustration 6 - Superposition des cavités inventoriées en 2013 sur la carte d'aléa issue du projet de PPR de 2001

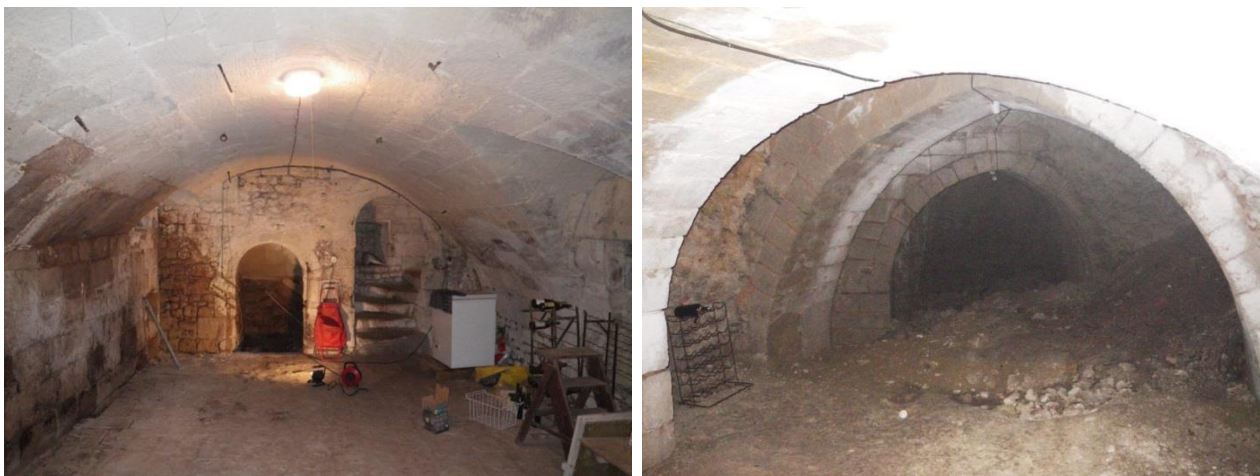
couloirs ou de salles, dont les parois sont taillées dans la roche ou parées de pierre de taille. Certaines sont voûtées (cf. Illustration 14).

Illustration 14 – Photo de cavités parées de pierres de taille (n°1061 à gauche et n°2115 à droite)

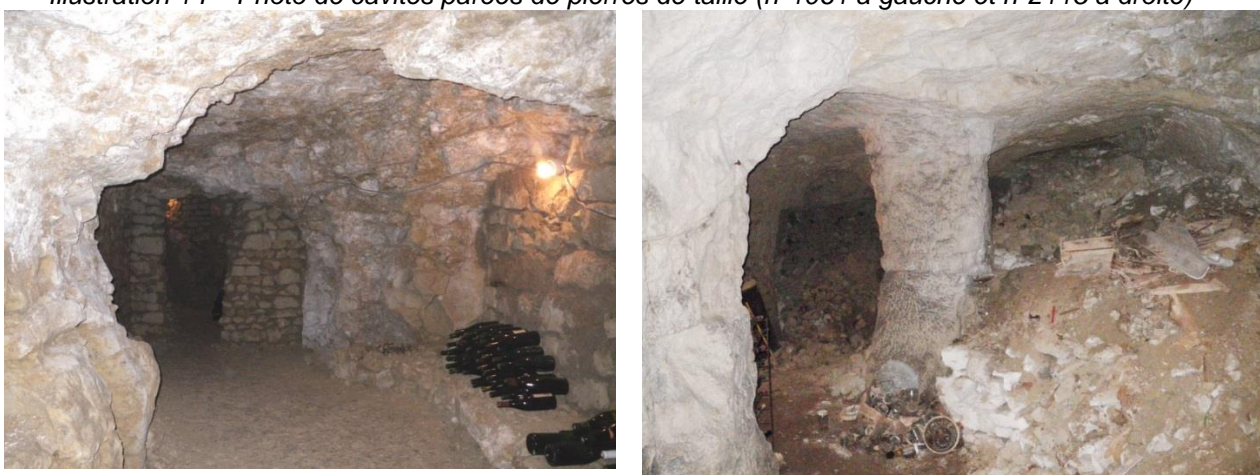
Illustration 15 – Photos de cavités dont les parois sont laissées à nu (n°1089 à gauche ; n°2281 à droite)

2193	Martiel, impasse du, 4	Cave	bon			2	4	3		12				Bâtiment inoccupé
2268	Martray, rue du, 1	Cave	bon		4	2.3	10.2	4.5	N155	60	oui	voûtée	partiel	Jardin
2281	Martray, rue du, 15	Carrière	mauvais	Fractures géologiques, chutes de bancs de toit	0.8-2	2.5-4	20	11	N85	200	oui	piliers	partiel	Bâtiment occupé, jardin
2282	Martray, rue du, 21	Souterrain	moyen	Fractures géologiques	0.9	2	8	4	N300	30			partiel	Bâtiment occupé, jardin
2119	Martray, rue du, 24	Souterrain	bon		5	2.3			plan		non		partiel	Jardin
2285	Martray, rue du, 27	Cave	moyen	Fontis protégé	0.5	3	15	7	plan	80	oui	pilier, voûtes, poutres béton	partiel	Bâtiment occupé, cour, rue
2269	Martray, rue du, 3	Cave	bon	Fractures géologiques	3.3	2	9.6	5.2	N55	50	oui	pilier	partiel	Bâtiment occupé, rue

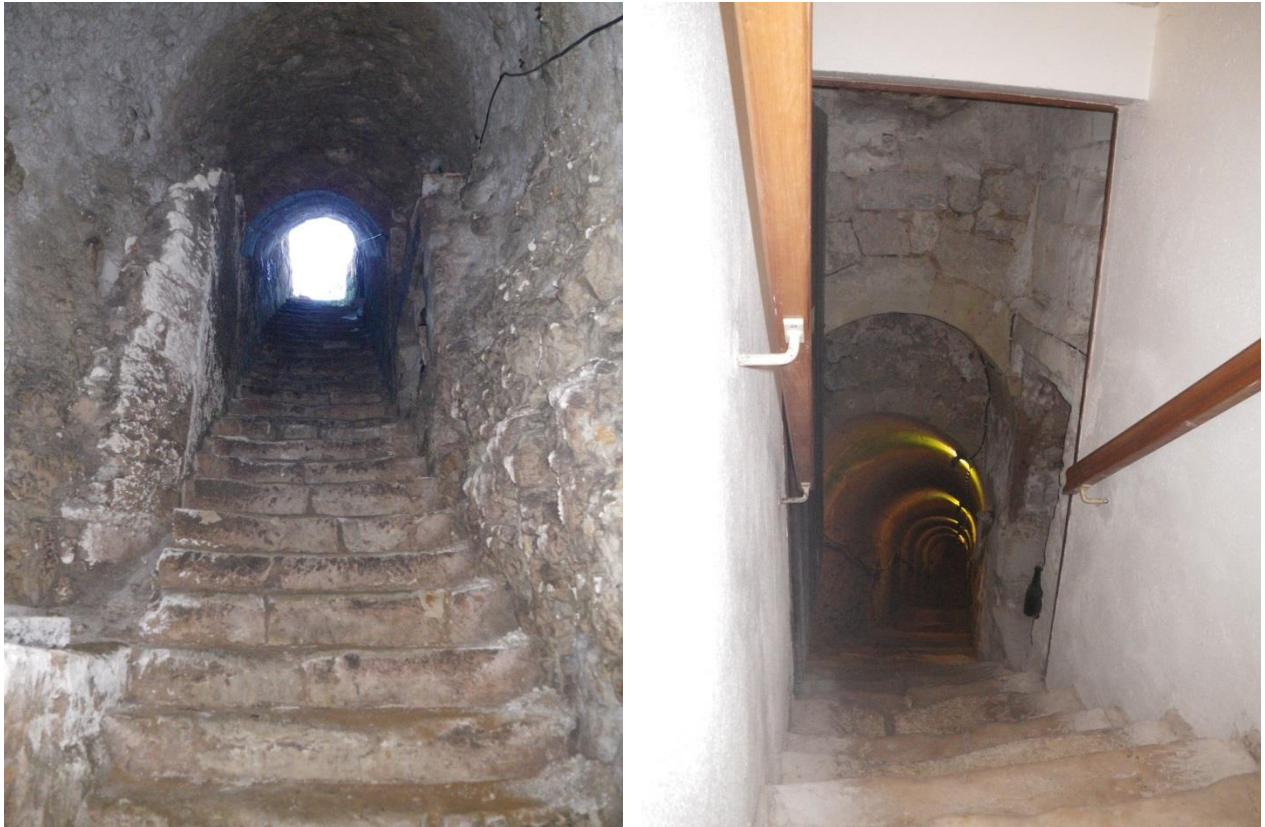
On constate que les accès à plusieurs d'entre elles sont remblayés et ne permettent alors plus leur visite. Enfin quelques-unes de ces cavités sont partiellement comblées.

Illustration 16 – Photos d'accès par escalier (à gauche cavité rue de la Porte de Mirebeau, à droite cavité située petite rue du Jeu de Paume)
