Gestion du risque cavités Ville de Saintes

14 novembre 2019

Connaissance du risque cavités sur le territoire

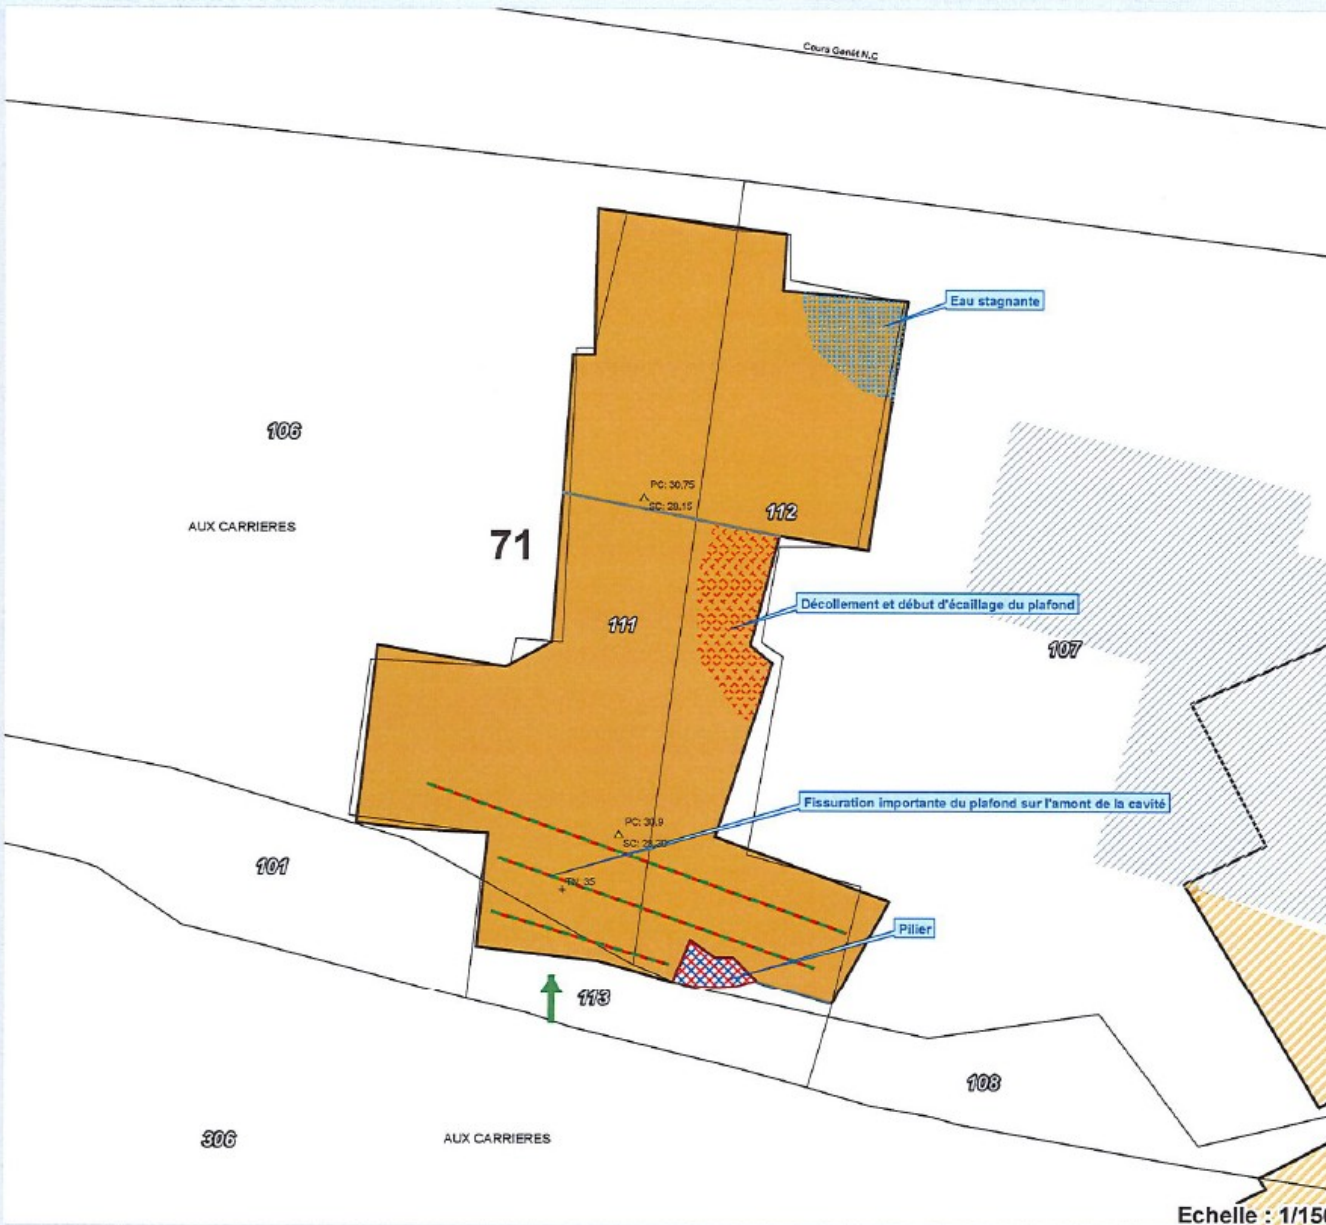
Carrière 71

Plusieurs fissures géologiques et mécaniques sont visibles dans la partie avant de la cavité. Certaines fissures bouchées au mortier ont retravaillé. Au centre de la cavité, le long de la paroi est, le plafond s'écaille localement. Le plafond est en meilleur état au fond de la cavité. La roche semble plus massive et on ne constate pas de fissuration. On note une portée maximale entre appuis de 10 mètres.

Un pilier est présent à coté de l'entrée, en bordure de la cavité. Des fissures mécaniques et un début d'écaillage sont visibles à son niveau (contraintes de compression).

La petite falaise dominant l'entrée de la cavité est très fissurée. La plafond présente des signes de flexion à l'entrée qui se propagent à l'intérieur de la cavité (fissures mécaniques liées à la portée du plafond). De l'eau stagne au sol au fond de la cavité.

Cavité classée en aléa fort compte tenu de la fissuration de son plafond, de la faible épaisseur de cerveau et de certaines portées importantes. Une surveillance périodique est à prévoir tous les 5 ans.

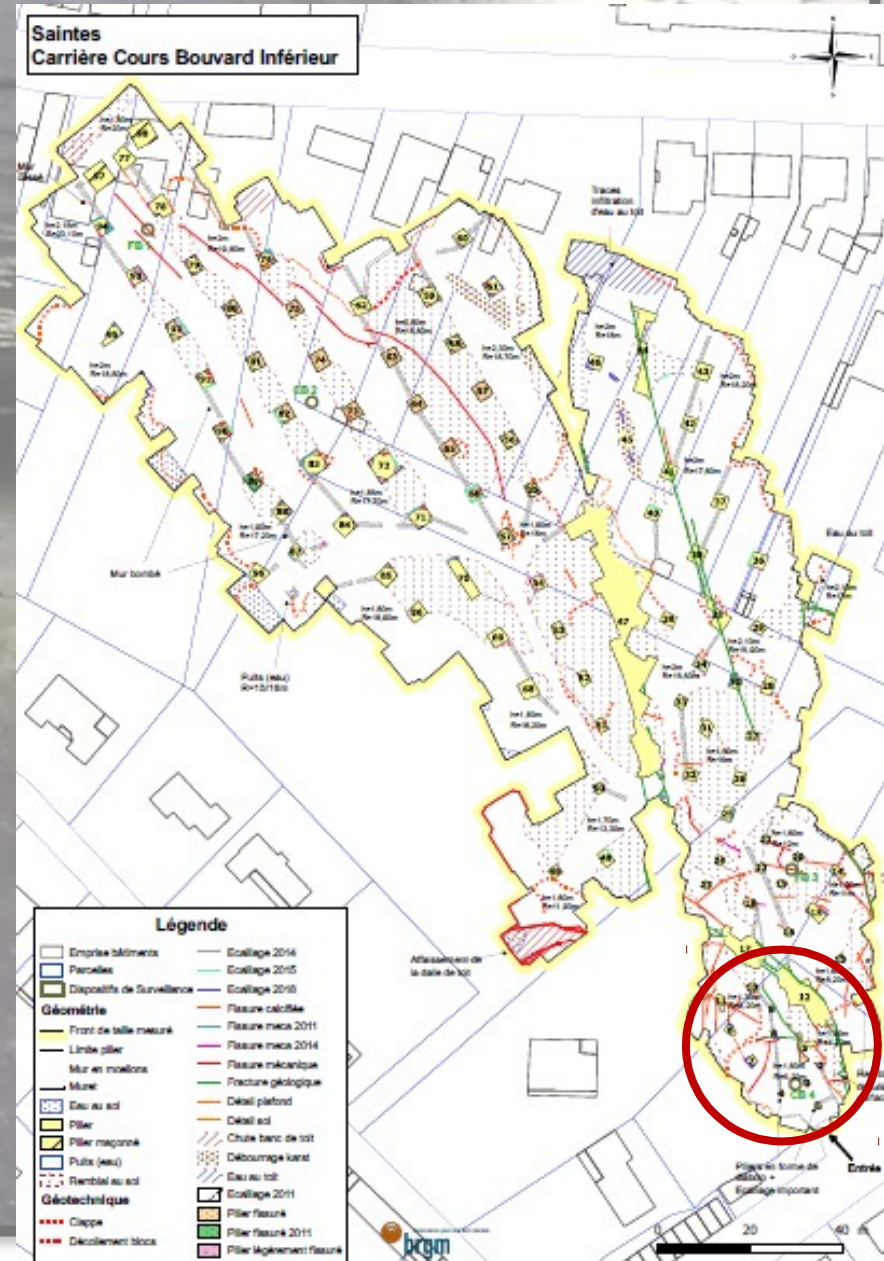
Exemple Carrière Bouvard

- Capteur à l'entrée montre une accélération de l'affaissement du toit de l'entrée
- Pilier fissuré à cœur
- Pilier en forme de diabolo caractéristique d'une surcharge anormale
- Ecaillage important et régulier 3-5 cm manuellement

Expertises du bureau d'étude ANTEA et du BRGM qui confirment la nécessité de travaux de confortement de l'entrée et la surveillance du milieu de la carrière
