Caractérisation des enjeux au droit des cavités souterraines dans 13 communes du département de la Vienne (86)

Tome 2 : Fiches et Cartes par commune

BRGM/RP-66520-FR
octobre 2016

Commune de BERTHEGON

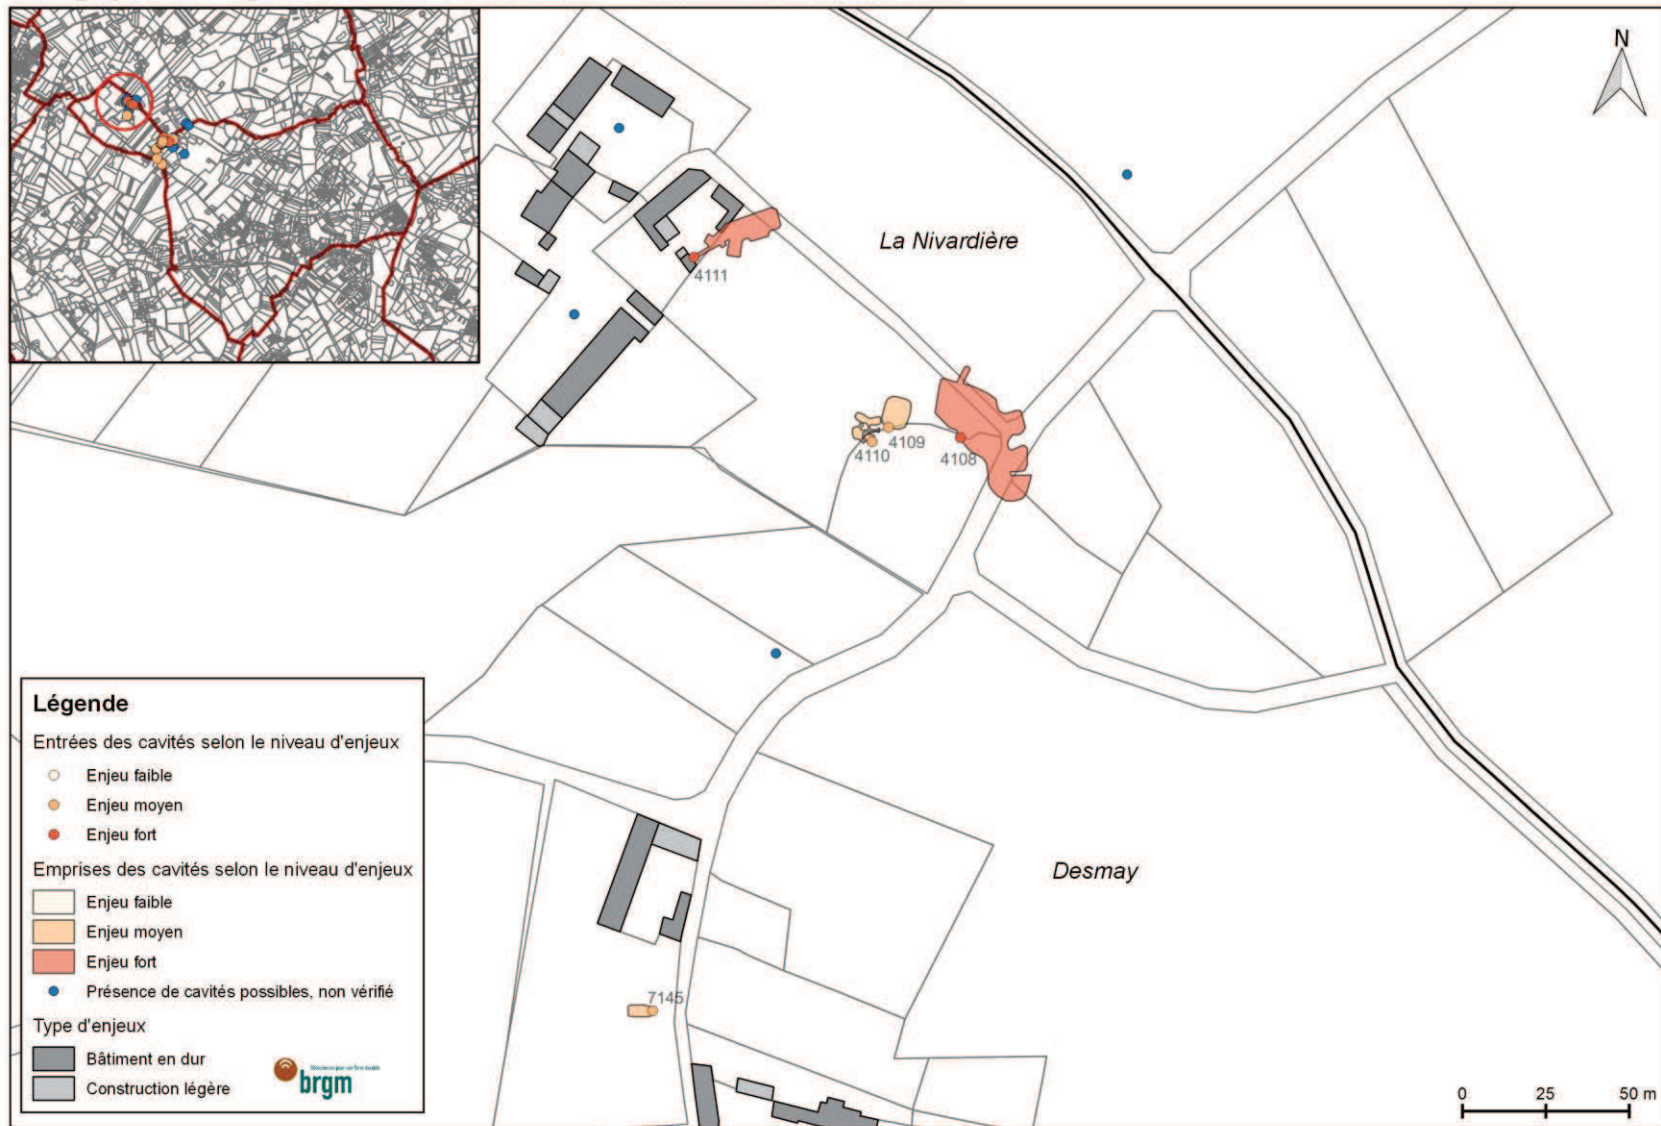
Cartographie des enjeux au lieu-dit "La Nivardière" - Commune de BERTHEGON

Source : Levés sommaires réalisés par le BRGM à la boussole et au distance-mètre laser (2014). Précision d'ordre métrique à décamétrique. Fond cadastral 2012.

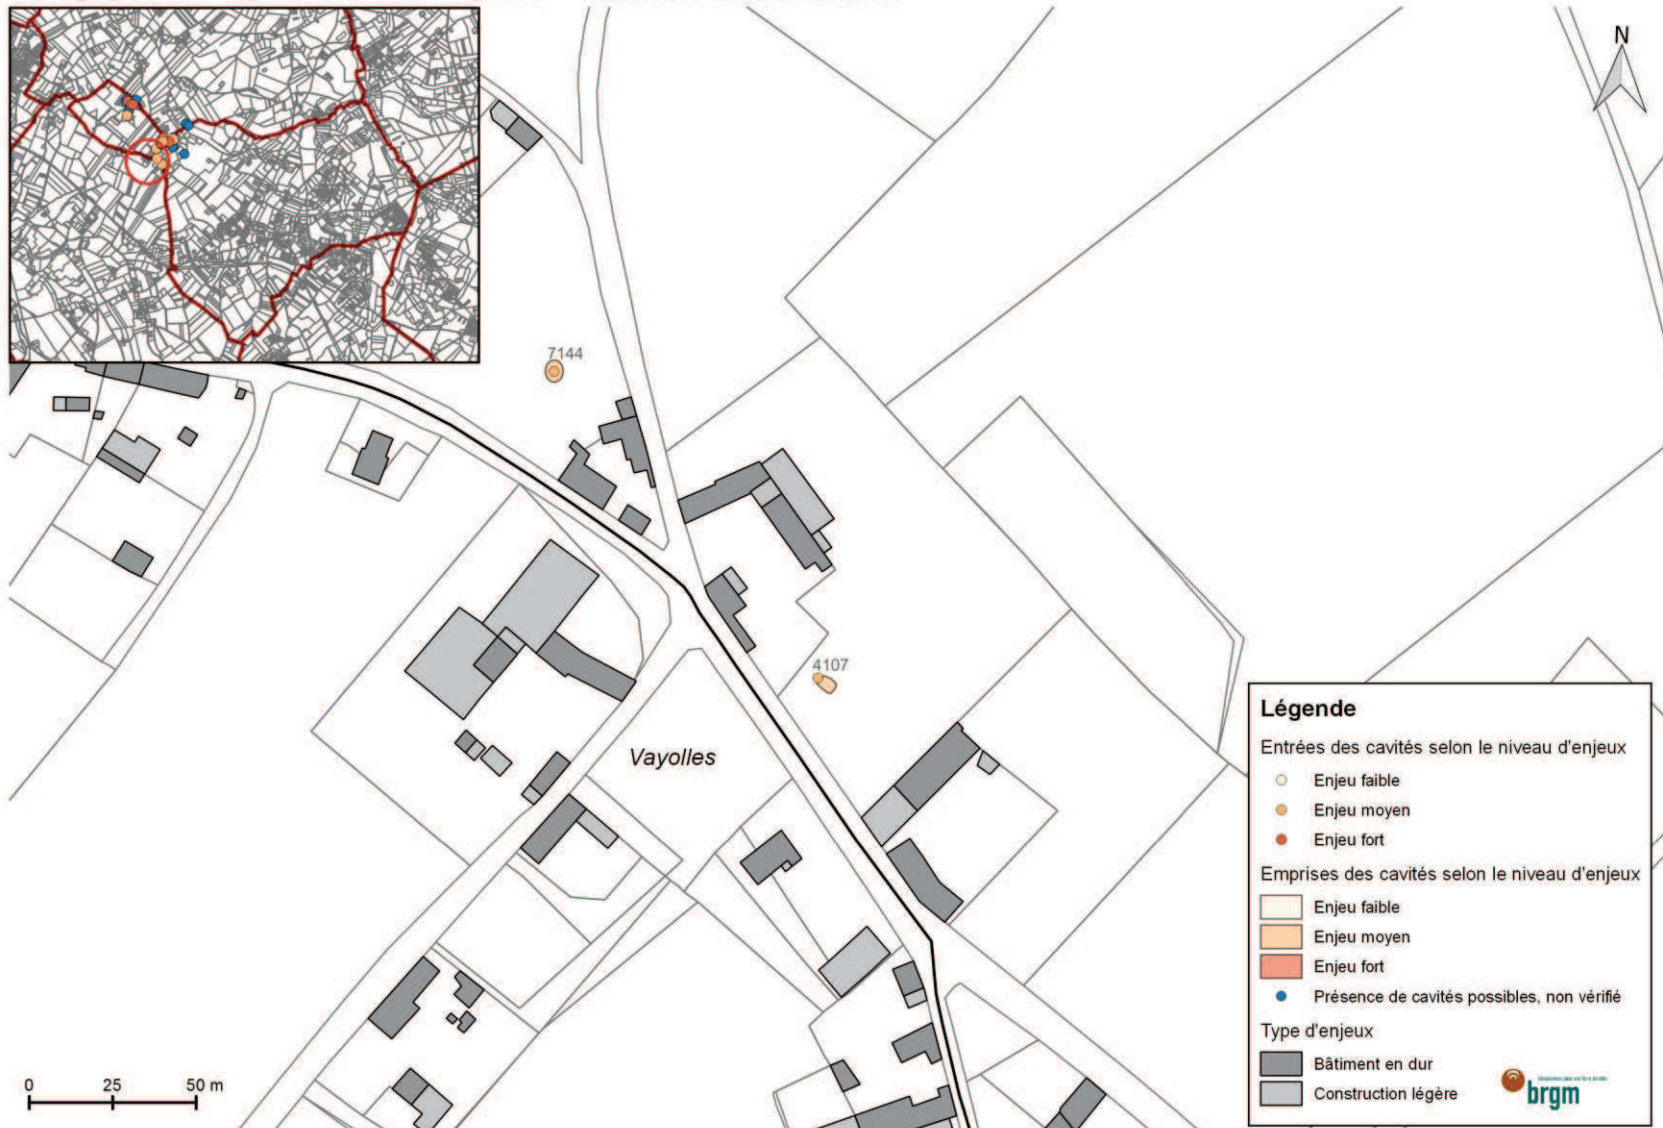
Cartographie des enjeux au lieu-dit "Vayolles" - Commune de BERTHEGON

Source : Levés sommaires réalisés par le BRGM à la boussole et au distance-mètre laser (2014). Précision d'ordre métrique à décamétrique. Fond cadastral 2012.

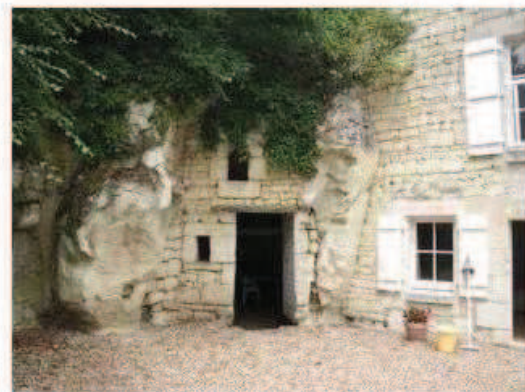
Localisation de la cavitéN° Terrain : **3079**

Genre : Carrière

Nature : Galerie

Bon, 1 fissure mécanique

2 murs maçonnés

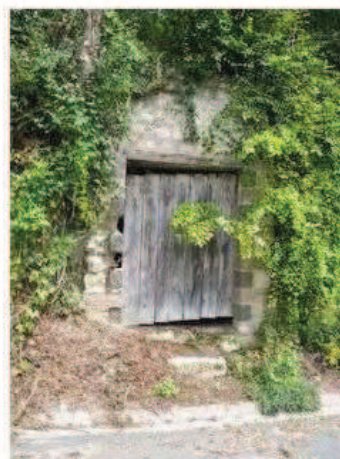
Localisation de la cavitéN° Terrain : **3081**

Genre : Cave

Moyen, roche altérée, fractures géologiques, fissures mécaniques

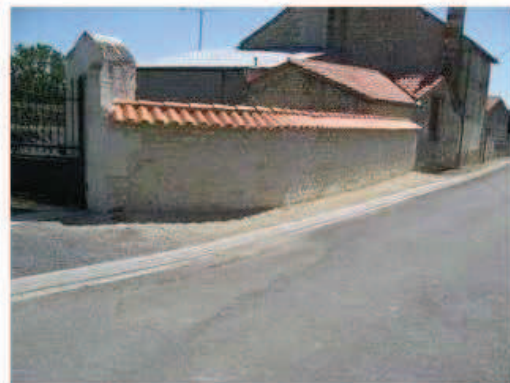
Localisation de la cavitéN° Terrain : **3095**

Genre : Cave

Mauvais, 2 amorces de fontis, fracture géologique, fissures mécaniques, hauteur de vide importante (5m) sous faible recouvrement (<1m)

Voûte maçonnée dans l'escalier d'accès

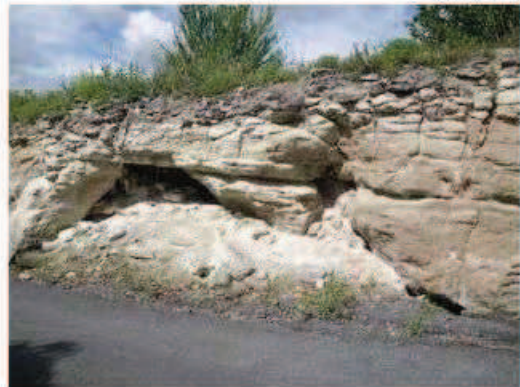
Localisation de la cavitéN° Terrain : **4075**

Genre : Troglodyte

Element descriptif : Puits d'aérage

Mauvais, 1 fontis

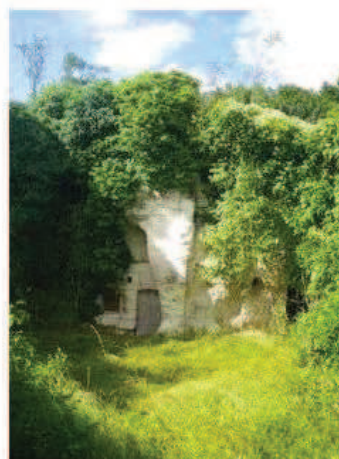
Localisation de la cavité**N° Terrain : 4076****N° National :**

Genre : Carrière

Mauvais, chute de bloc, fontis

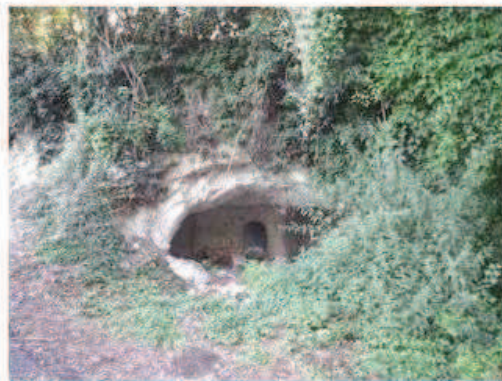
Localisation de la cavitéN° Terrain : **4078**

Genre : Carrière

Element descriptif : Pressoir

Moyen, fracture géologique, chutes de bancs de toit

Piliers, murs maçonnés

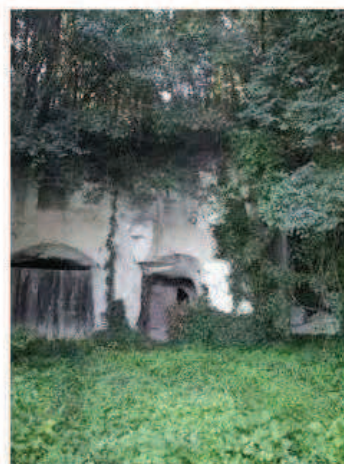
Localisation de la cavité**N° Terrain : 4106****N° National :**

Genre : Cave

Mauvais, décollements de bancs de toit, amorce de fontis, pilier maçonné avec traces de compression (fissuré et ventru) renforcé avec une ceinture métallique

1 pilier, murs maçonnés

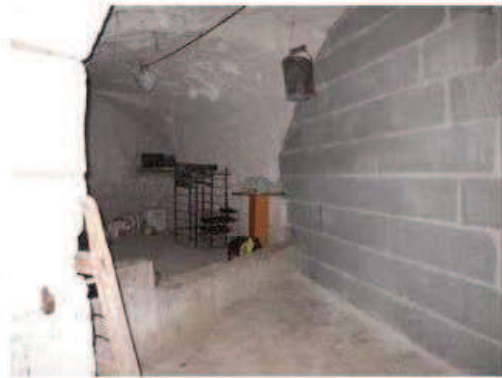
Localisation de la cavitéN° Terrain : **4110**

Genre : Ouvrage civil

Nature : Souterrain refuge

Mauvais, fontis et amorce de fontis, partie effondrée

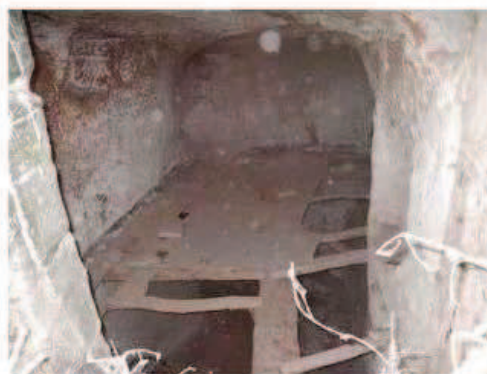
Localisation de la cavitéN° Terrain : **7098**

Genre : Troglodyte

Petite niche

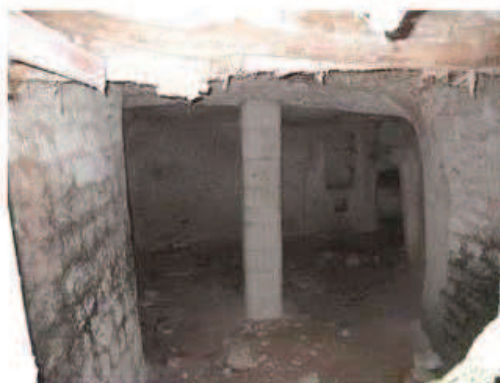
Localisation de la cavitéN° Terrain : **7099**

Genre : Troglodyte

Petite niche :
