Rapport de base sur l'état des sols et des eaux souterraines

Site du 1 rue Maryse Bastié à
CHATELLERAULT (86)

Rapport CB715-REF 6082343-1 / 1-RL05VZ V0 – 17/12/2013

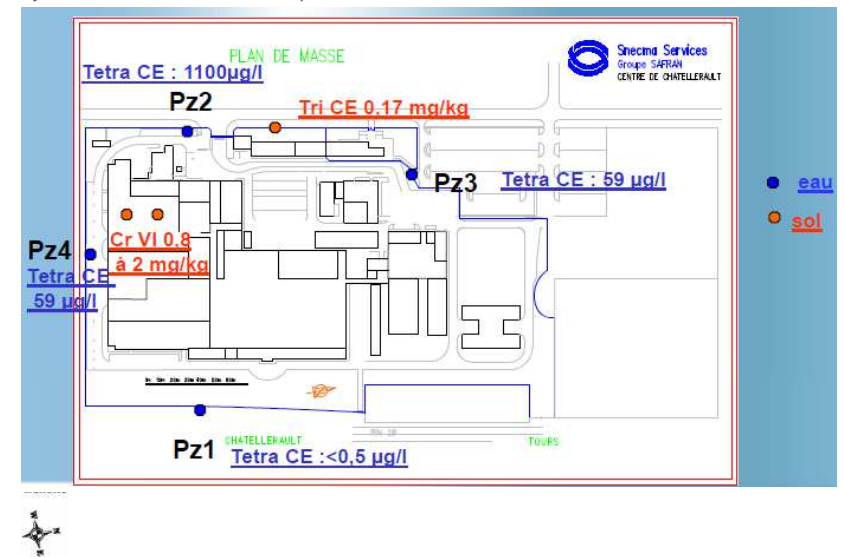
Figure 8 : Anomalies de teneurs en COHV dans les piézomètres en 2004

Les résultats des analyses réalisées en octobre 2004 sur les eaux souterraines sont synthétisés sur le schéma ci-après.

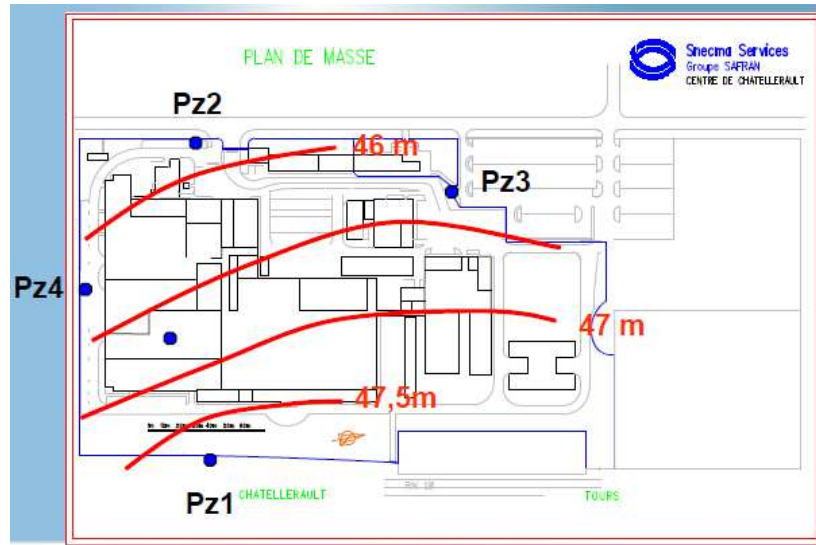
Figure 9 : Piézométrie

A l'issue de la mesure des niveaux piézométriques, le sens d'écoulement de la nappe suivant a été proposé :

- ▶ Ecoulement global vers l'Ouest.
- ▶ Niveau statique compris entre 5 et 7 m par rapport au niveau du sol.

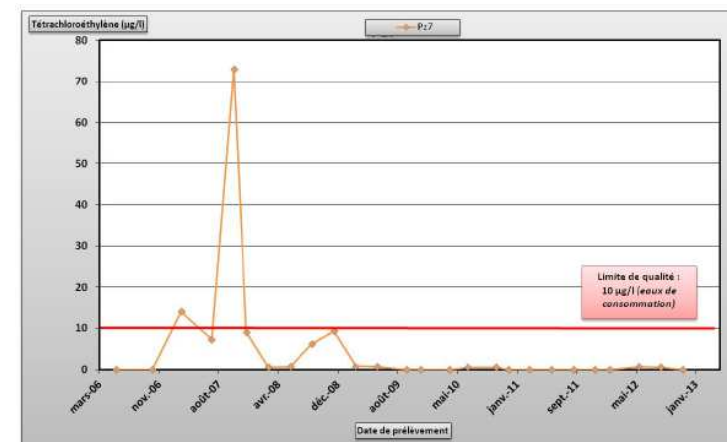
Figure 16 : Evolution des teneurs en tétrachloroéthylène au droit de Pz7

Depuis 2009, les teneurs mesurées en PZ7 sont inférieures ou proches du seuil de quantification du laboratoire
