Ineris - 181700 - 2549073 - v1.0

Plan de Prévention des Risques de mouvements de terrain - Commune de Châtelleraut (86)

Note de synthèse n°2 : Investigations complémentaires
et caractérisation des aléas

DIRECTION DEPARTEMENTALE DES TERRITOIRES DE LA
VIENNE

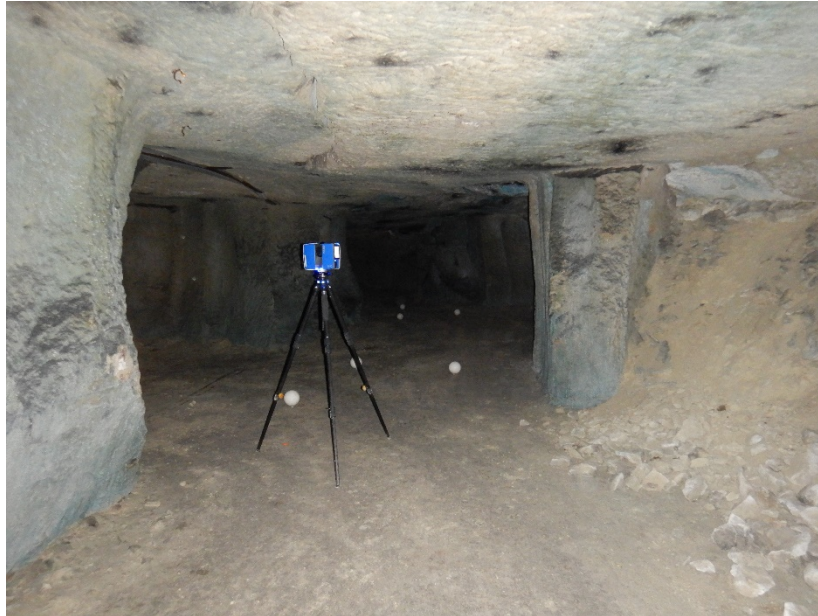
Les levés ont été réalisés par l'utilisation conjointe du laser scanner terrestre Faro couplé avec le scanner mobile Géoslam Zeb Revo (figures suivantes).

Figure 1 : Laser scanner 3D terrestre Faro

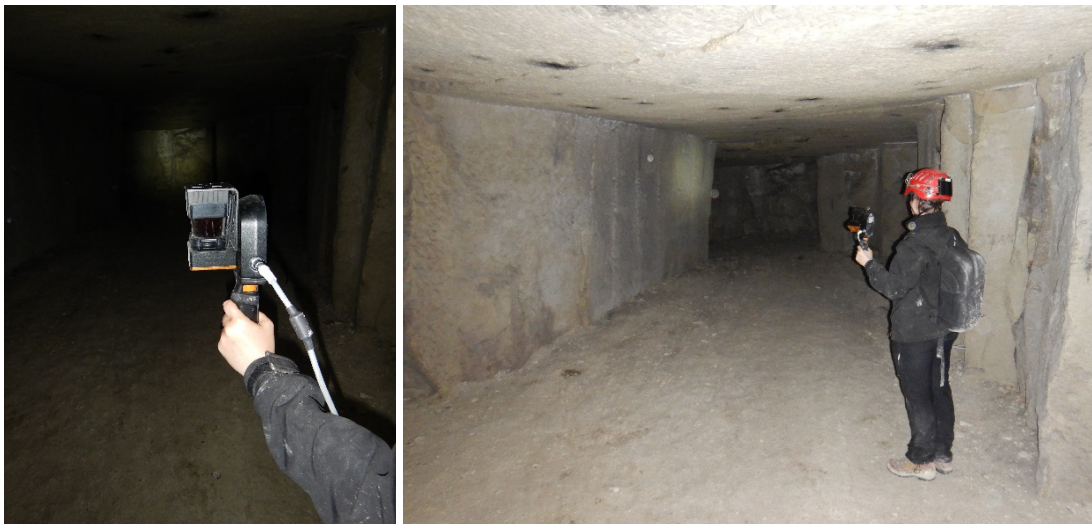
Figure 2 : Mise en œuvre du laser scanner 3D mobile Zeb Revo

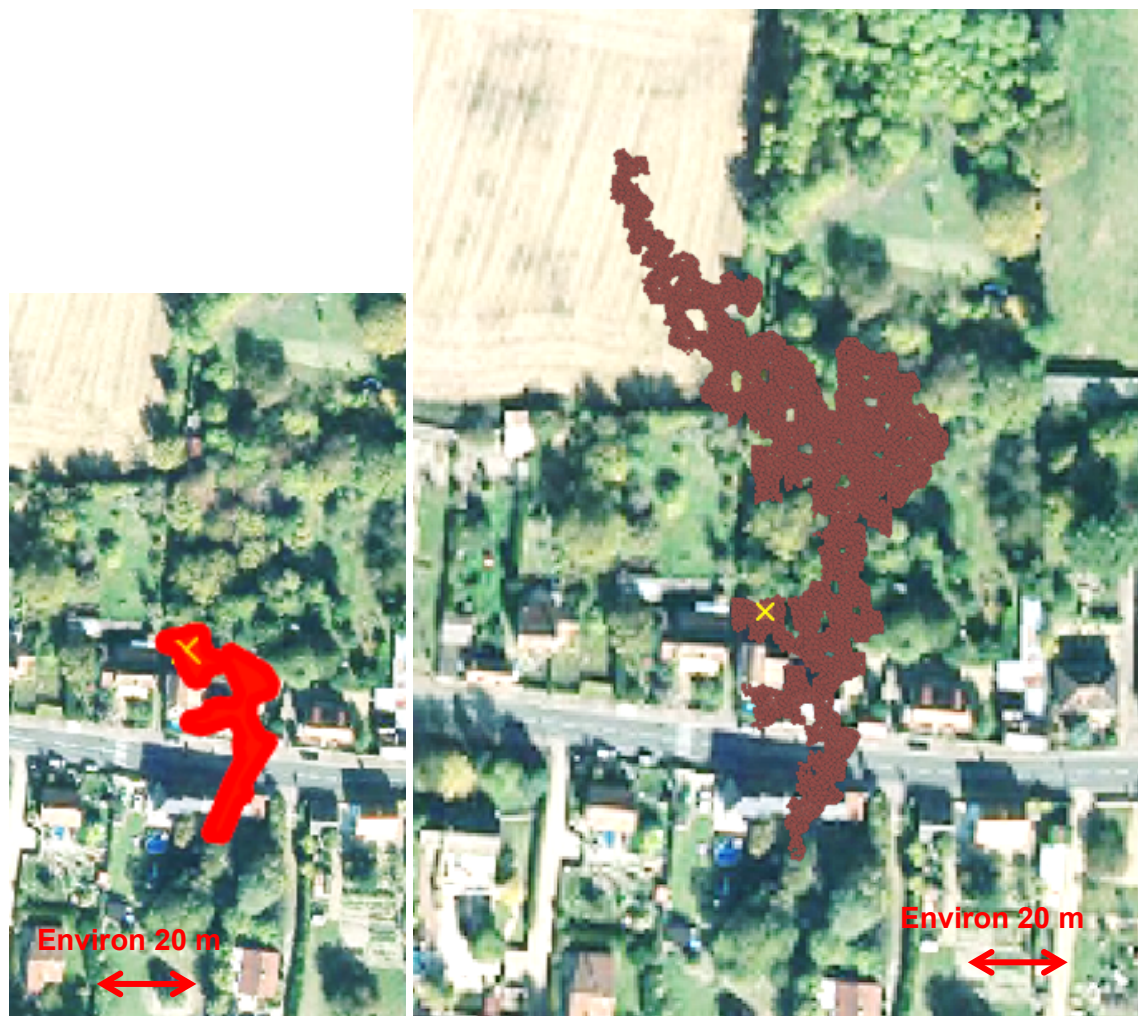
Figure 3 : Emprise de la cavité du Grenadier français
(à gauche : levé de 2016 par ELC ,à droite : levé de 2020 par l'Ineris)

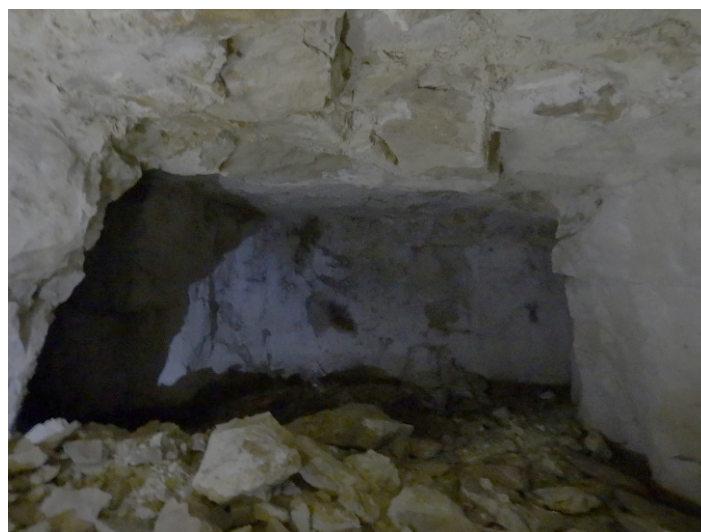
Lors de l'inspection en souterrain, nous avons pu constater que l'état géotechnique est globalement dégradé, avec plusieurs instabilités de bas-toit visibles (Figure 4 et Figure 7). À deux endroits, ces instabilités remontent sur plusieurs bancs de toit, pour former une montée de voûte. Nous avons pu constater que pour la bordure est, le front est formé de la masse rocheuse en place, permettant de

Figure 4 : Vue de l'intérieur de la carrière du Grenadier français et toit dégradé

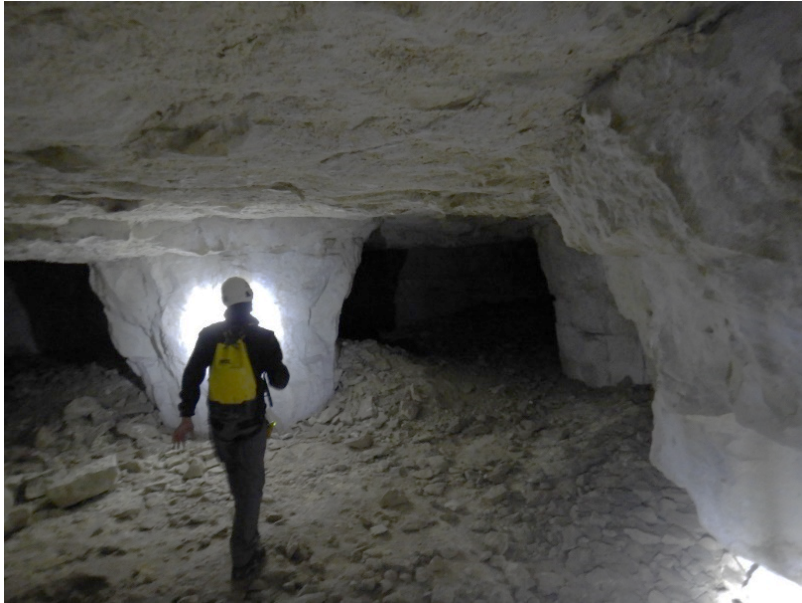
Figure 5 : Vue de l'intérieur de la carrière du Grenadier français

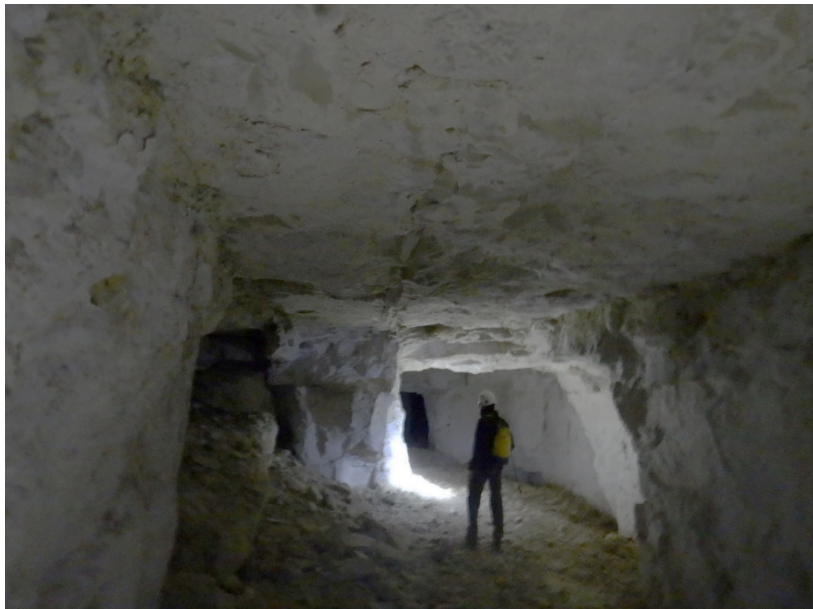
s'assurer que la carrière ne s'étend pas de ce côté. Cependant, la bordure ouest est constituée de zones d'éboulis ne permettant pas d'identifier la bordure de roche massive. De plus, aucune entrée ni puits d'accès n'ont été identifiés, laissant supposer que la cavité s'étendrait au-delà de la zone accessible (l'accès actuel se fait depuis un fontis ayant débouché au jour, l'accès historique devant se situer en un autre point, sans doute vers l'ouest).

Figure 6 : Vue de l'intérieur de la carrière du Grenadier français (à gauche, zone d'éboulis)

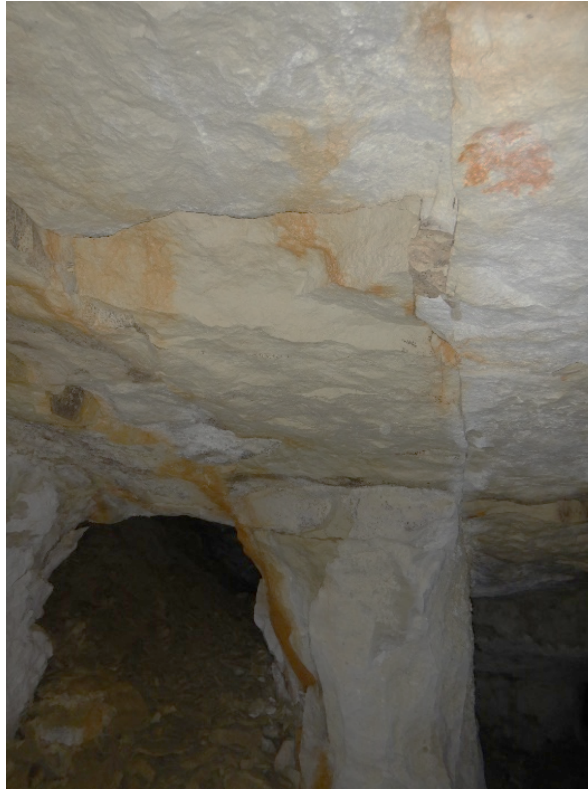
Figure 7 : Dégradations au toit de la carrière du Grenadier français

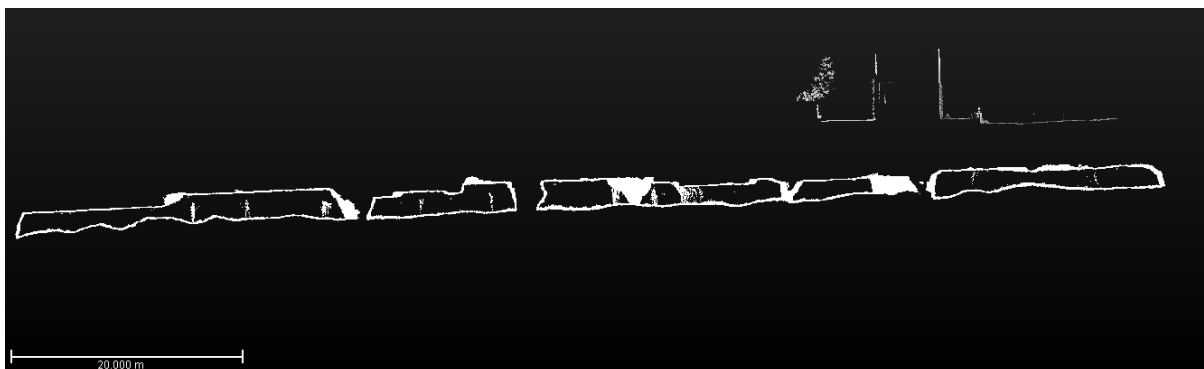
Figure9 : Coupe nord-sud de la carrière

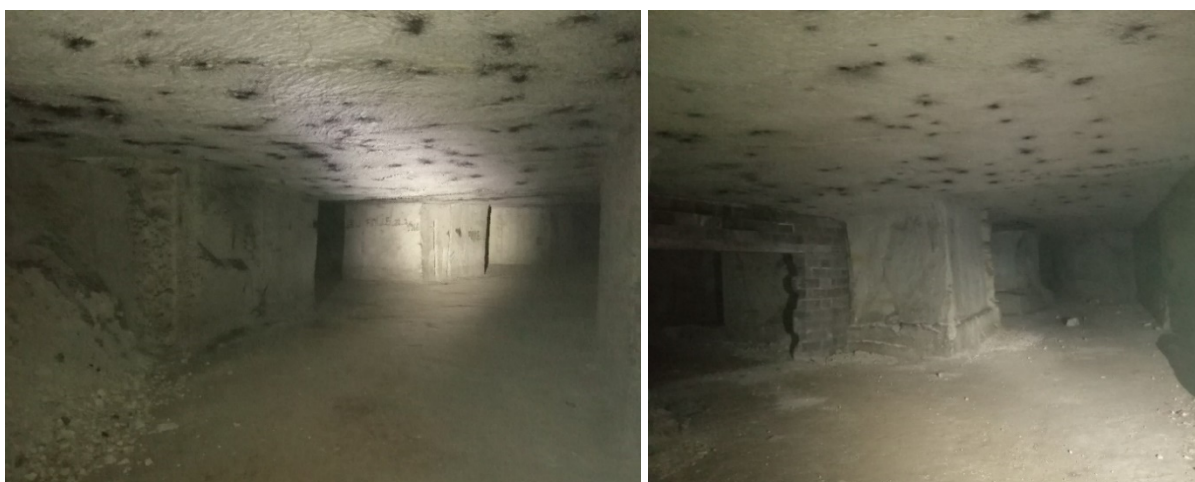
L'état géotechnique de la carrière est globalement correct : les piliers sont massifs sur une grande partie de la carrière, et le toit, malgré la présence de fissures, ne montre pas de signes d'instabilités évolutives. Toutefois au nord, dans les secteurs de la carrière proches de l'entrée des Richarderies, l'état est dégradé, les piliers sont plus petits et localement endommagés. Dans ce secteur, on a pu relever la présence de chute de toit potentiellement évolutive.

Figure 10 : Vue de l'intérieur de la grande carrière des Richarderies

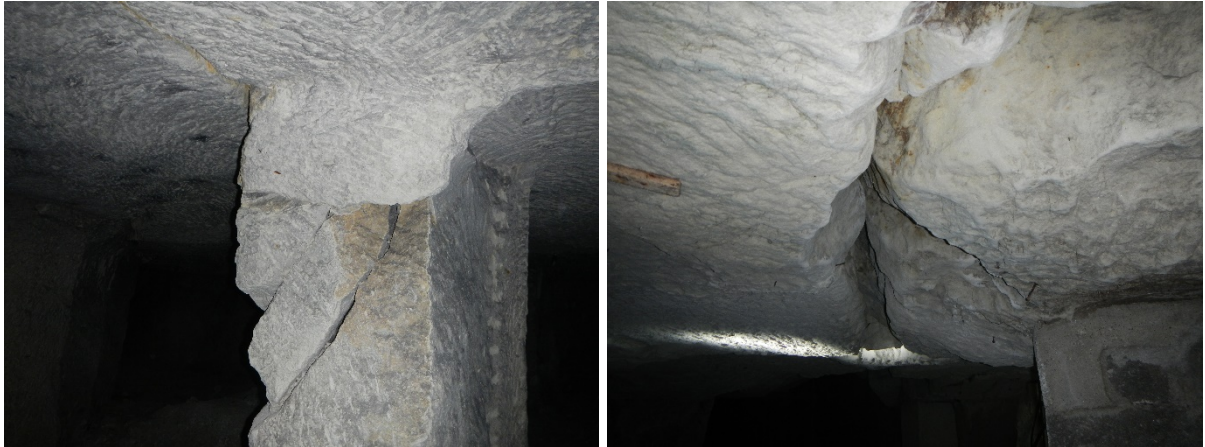
Figure 11 : Secteur nord de la grande carrière des Richarderies, présentant des signes de dégradation

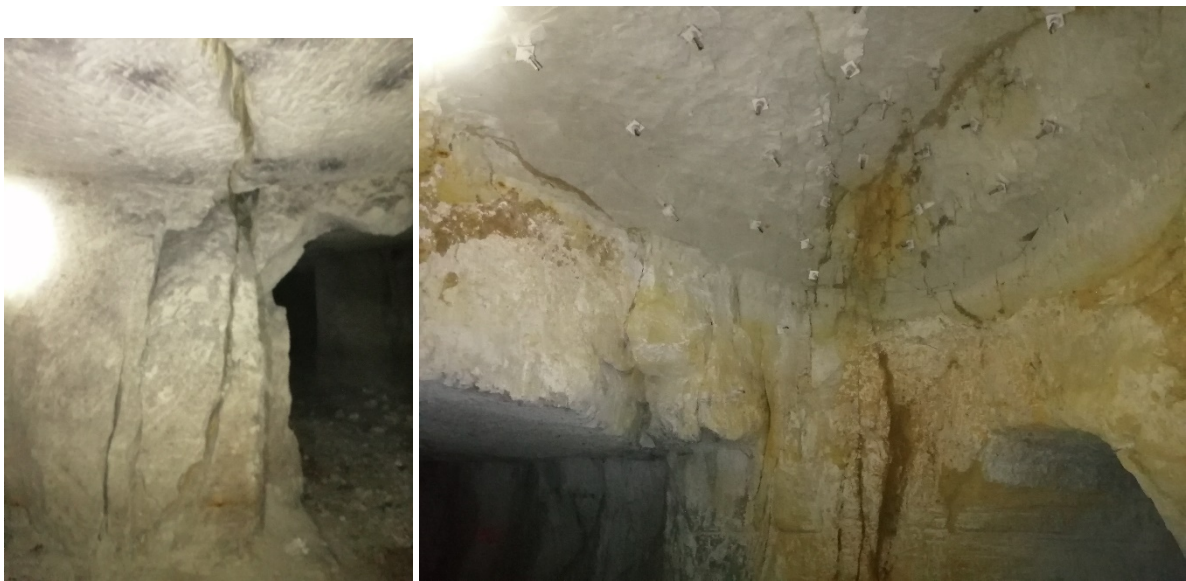
Figure 12 : Secteur nord de la grande carrière des Richarderies, présentant des signes de dégradation

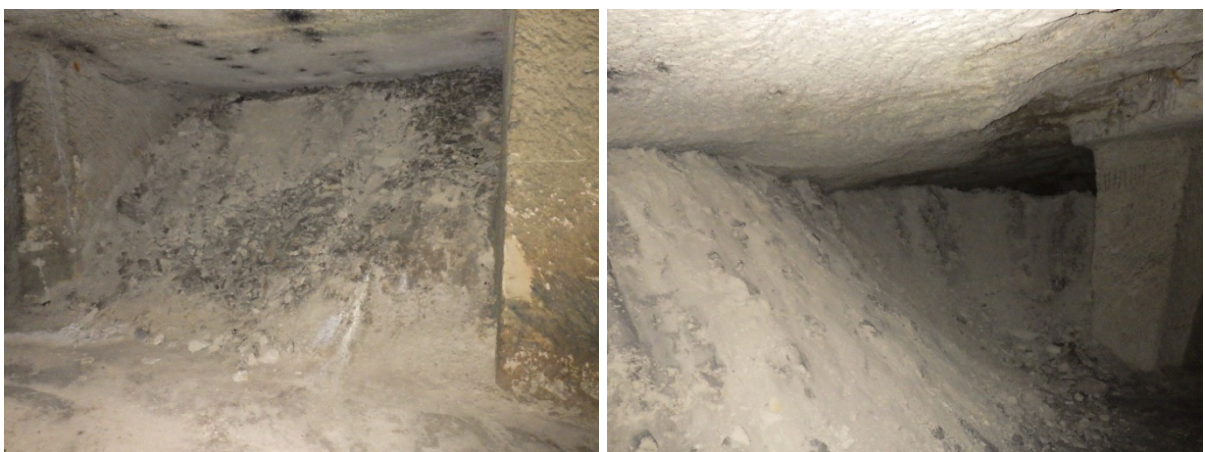
Figure 13 : Vue des remblais empêchant l'accès

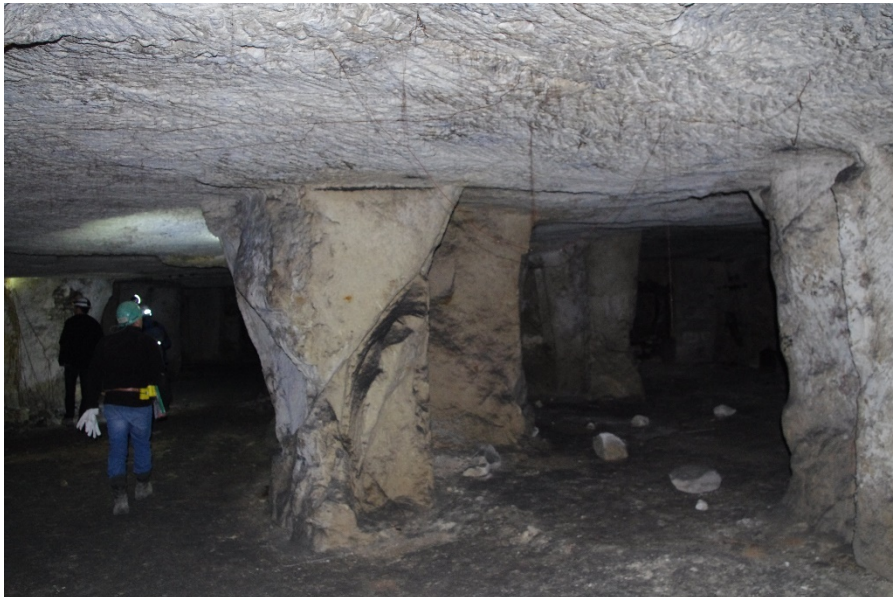
Figure 17 : Exemple d'exploitation par chambres et piliers abandonnés (source : Ineris)

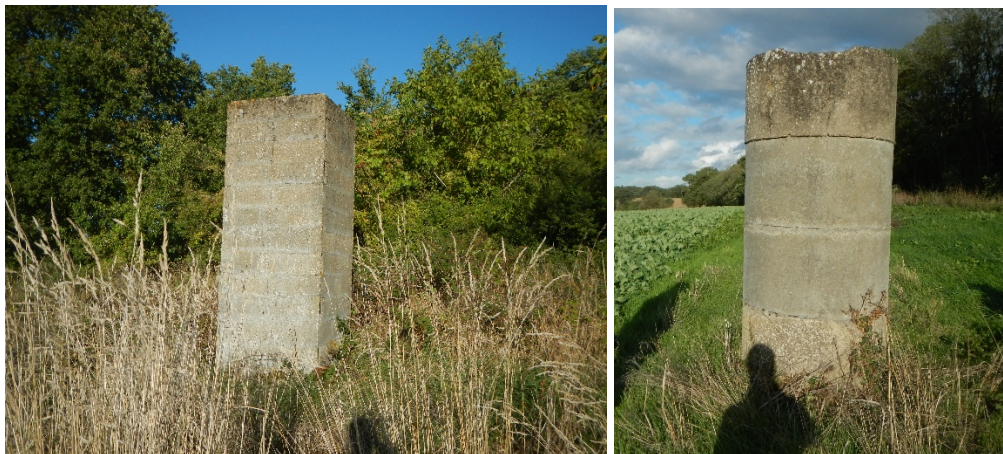
- 1) les grandes carrières d'exploitation (au nombre de 4, carrière des Richarderies, carrière du Portail rouge, carrière de la Tour Girard, carrière de la Chapelle), qui s'étendent sur plusieurs hectares voire plusieurs dizaines d'hectares. Il s'agit d'anciennes carrières exploitées par la méthode des chambres et piliers abandonnés, c'est-à-dire que lors de l'exploitation, la roche a été extraite en laissant des piliers de roche en place de manière à stabiliser le toit (Figure 15). À la fin de l'exploitation, les chambres ont été laissées vides et présentent des volumes de vides résiduels très importants (Figure 17). La profondeur de ces cavités n'est que rarement connue mais elles sont peu profondes (bien souvent leur profondeur est inférieure à 20 mètres, voire même inférieure à quelques mètres et n'excèdent jamais 30 mètres). Les chambres ont des dimensions de l'ordre de 5 mètres et des hauteurs moyennes de 2 à 2,5 mètres. Les schémas d'exploitation sont irréguliers et hétérogènes : les piliers et les chambres présentent des sections de différentes formes et section ; l'exploitation ancienne était menée au gré de la qualité de la roche et des contraintes d'exploitation. Ces carrières étaient entretenues jusqu'au début des années 2000, pour leur utilisation en champignonnière, elles sont aujourd'hui totalement abandonnées. Leurs entrées sont en cavage, à flanc de coteau (Figure 16). On trouve, associées à ces cavités, de nombreuses cheminées d'aération (Figure 18) ;

Figure 18 : Photos de cheminées d'aération (source : Ineris)

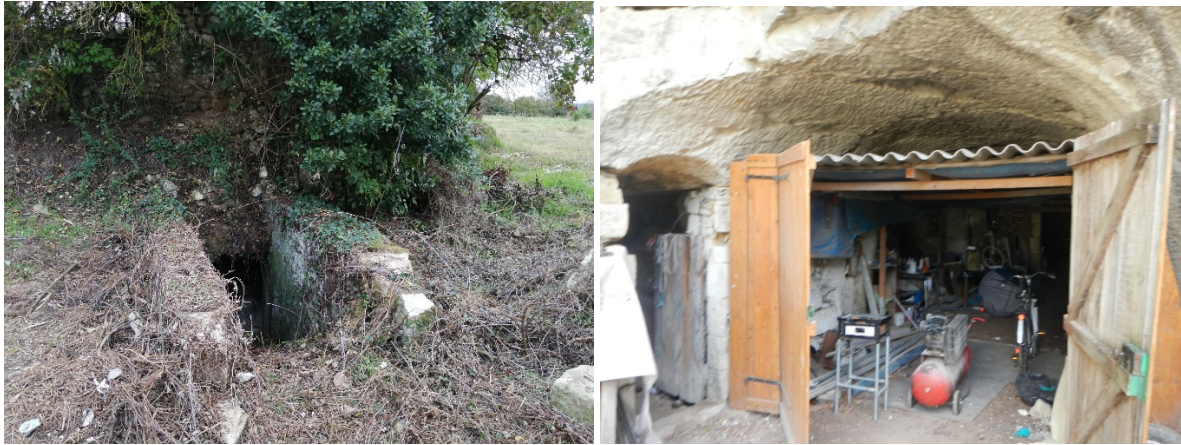
Figure 19 : Les accès aux cavités d'extension limitée (source : Ineris)

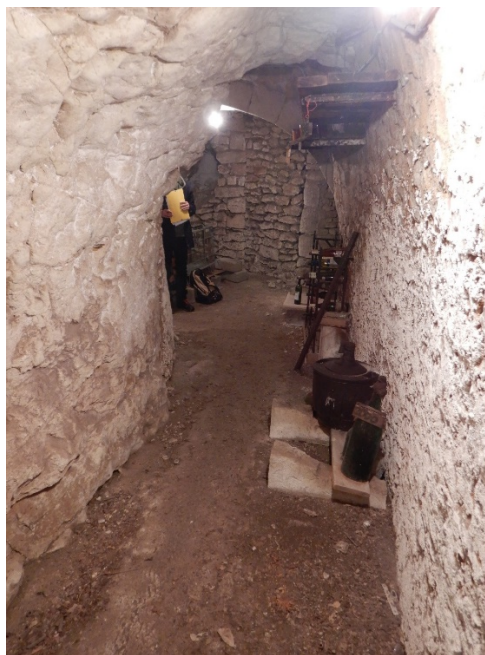
- 2) les petites cavités d'extension limitée, très peu profondes. Il s'agit de cavités de forme rectangulaire, plus ou moins régulières, qui s'apparentent pour certaines à des constructions troglodytes, et, pour d'autres, à des caves. Leur accès se fait en cavage, de dimensions variables (de l'ordre de 2 à 3 m de hauteur) et de 1 à 3 mètres de largeur, ou par un escalier permettant de descendre en souterrain (Figure 19). Les dimensions des cavités sont pour la plupart limitées, de l'ordre d'une dizaine de mètres tout au plus, et de quelques mètres de largeur. Elles sont bien souvent encore utilisées comme caves de stockage (Figure 20). Leur profondeur est de quelques mètres, en général de 5 mètres au maximum. Seule la cavité du Grenadier français se différencie car elle s'étend sur une plus grande surface et est légèrement plus profonde dans sa partie nord.

Figure 20 : Exemple d'une cavité d'extension limitée (source : Ineris)

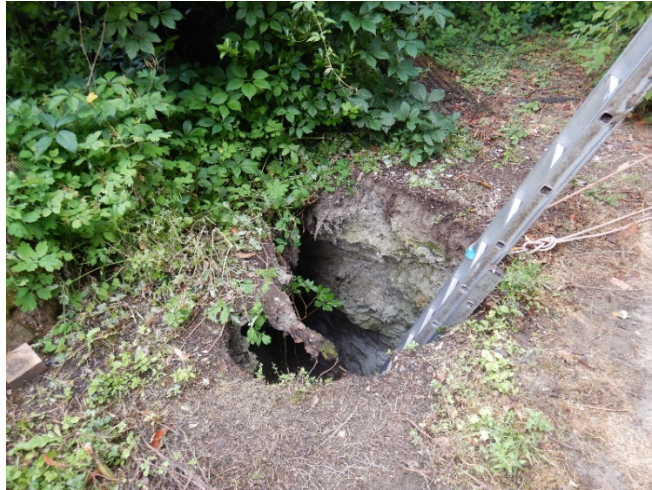
- l'effondrement localisé ou fontis, débouchant en surface en créant un cratère quasi-circulaire. Ces désordres présentent des surfaces de quelques m², avec une profondeur de quelques mètres. Ce type de désordre survient de façon soudaine, sans indice précurseur visible en surface. Ces désordres sont provoqués par la rupture d'une cavité (toit ou pilier isolé). Le débouillage et la rupture des têtes d'anciens puits, plus ou moins bien mis en sécurité à la fermeture des exploitations, peuvent également conduire à des phénomènes d'effondrement localisés. Plusieurs cheminées ou puits ont été recensés sur le périmètre d'étude, un des désordres circulaires de petits diamètres pourrait être dû à une instabilité sur puits ou cheminées ;

Figure 21 : Effondrement localisé ayant débouché au jour sous forme de fontis

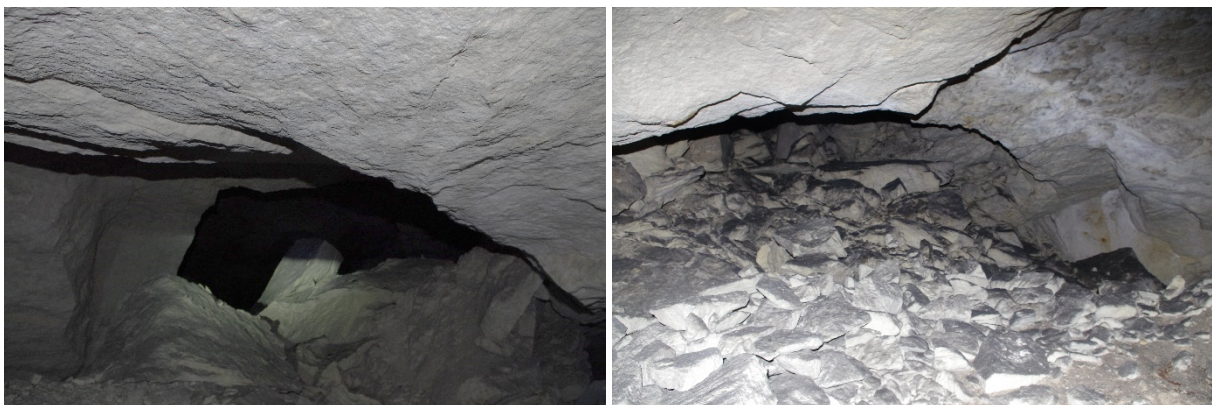
- la dégradation du toit de la cavité (Figure 22) : ces dégradations se manifestent par l'apparition au toit de fractures mécaniques ; elles peuvent provoquer la chute des bancs de toit de la cavité. En l'absence de banc suffisamment compétent pour stopper la remontée des chutes de toit et en présence d'un volume de vides suffisant pour éviter tout autocomblement, le phénomène peut déboucher en surface sous la forme d'un fontis ;
- la dégradation des piliers (Figure 23) : ces dégradations se manifestent par l'apparition de fissures mécaniques sur les piliers et dans son stade extrême, elles peuvent provoquer la rupture totale du pilier. Cette rupture locale peut conduire, selon les mêmes principes que précédemment, à l'apparition d'un effondrement localisé

Figure 22 : Exemples de dégradation de toit

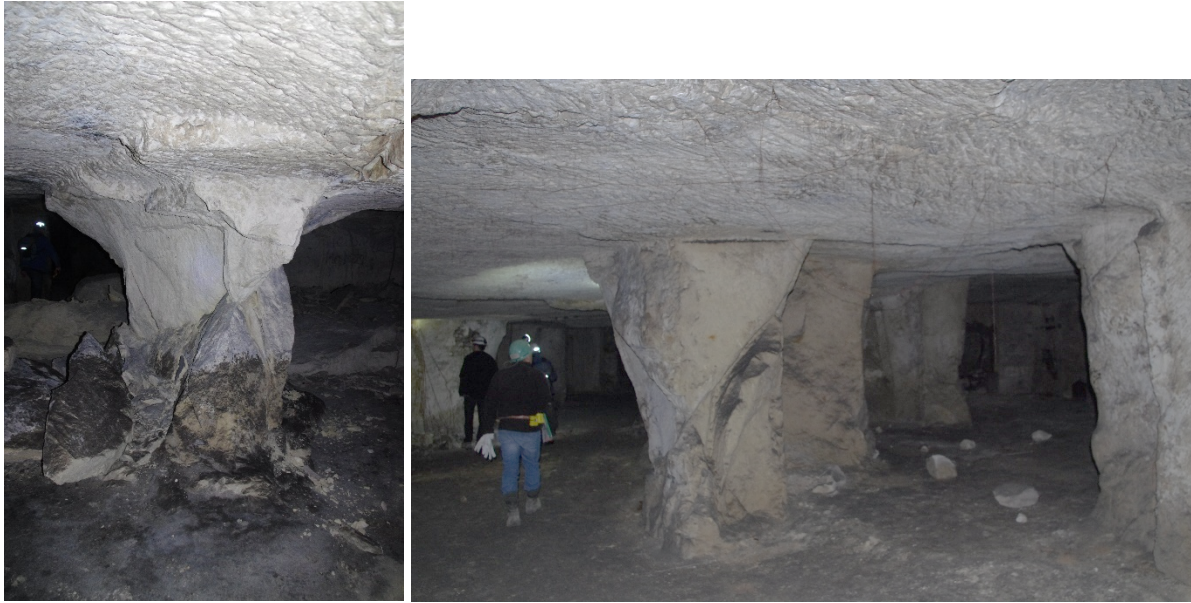
Figure 23 : Exemples de dégradation de pilier

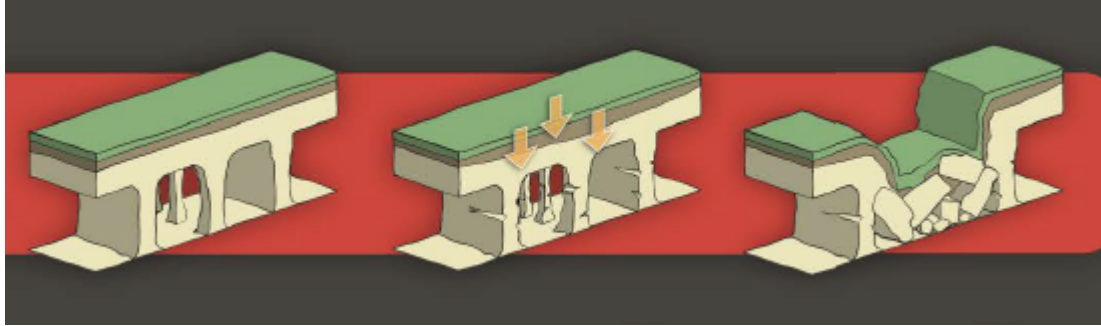
Suite à une rupture d'un ou plusieurs piliers, le désordre peut se propager vers la surface, par rupture/glislements successifs, et déboucher en surface, plus ou moins brutalement, à l'aplomb de la zone de rupture au sein de la cavité souterraine (Figure 27) et générer un effondrement localisé.

Figure 27 : Représentation schématique d'un effondrement localisé par rupture de plusieurs piliers (source : Ineris)
