2 . LE CONTEXTE ÉOLIEN

3 . PATRIMOINE BÂTI, PAYSAGER ET CULTUREL

3.4. LES MONUMENTS HISTORIQUES

Sur le territoire d'étude du projet éolien de Champniers - La Chapelle Bâton, de nombreux monuments historiques ont été recensés dont 2 situés dans l'aire immédiate. Ces derniers sont numérotés de 1 à 2.

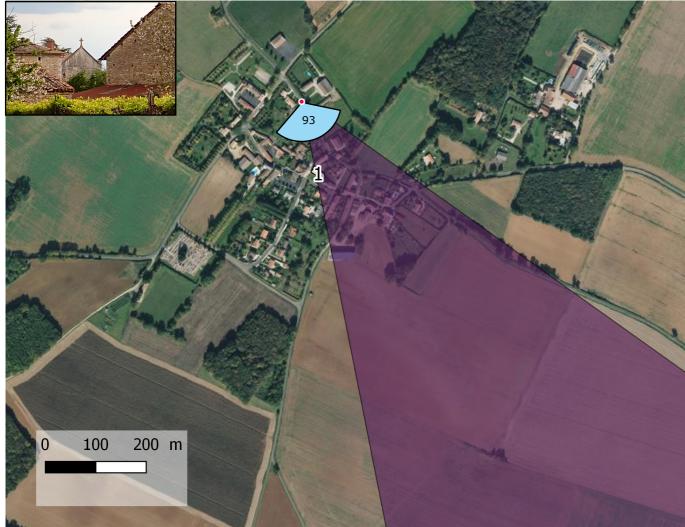
Photo 93 : Vue depuis le D 28 en direction du VIP, la vue est filtrée par la trame bâtie et la végétation, il ya un phénomène de covisibilité indirecte avec l'église Saint-Martin

Degré d'ouverture sur le paysage : Depuis l'entrée du village, le VIP et l'église Saint-Martin sont visibles dans le même angle de vue. Cependant, le VIP est filtré par la trame bâtie et la végétation du village, le phénomène de concurrence visuelle est modéré.

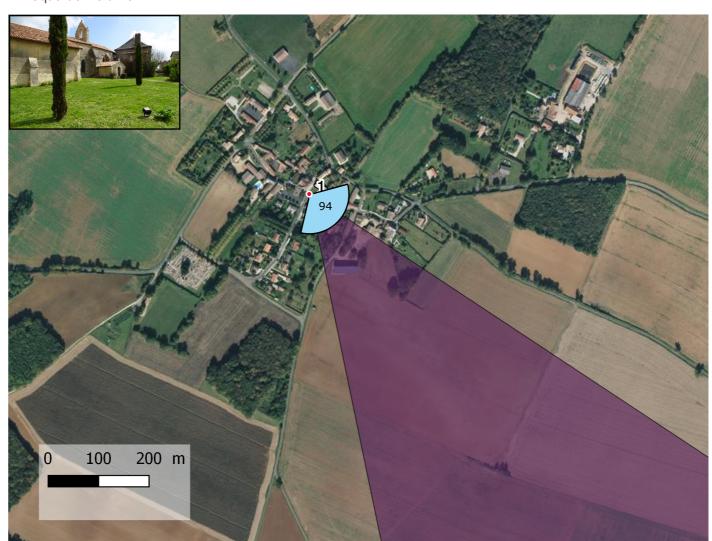
Photo 94 : Depuis la route des Châtaigneraies, le VIP est tronqué par la végétation et la trame bâtie du village

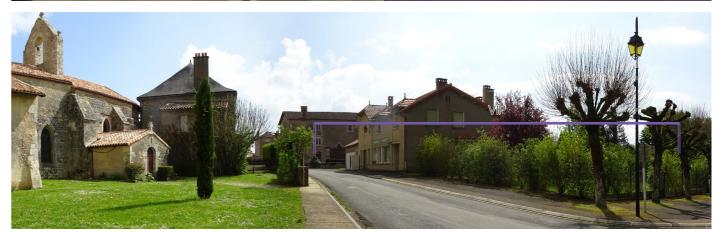
Degré d'ouverture sur le paysage : La vue de la place de l'église de Champniers est cernée par des habitations. Depuis les abords du monument bien que l'espace se dégage, le VIP est tronqué par la trame bâtie et la végétation du village. La sensibilité est qualifiée de faible.
