Gestion du risque cavités Ville de Saintes

14 novembre 2019

Connaissance du risque cavités sur le territoire

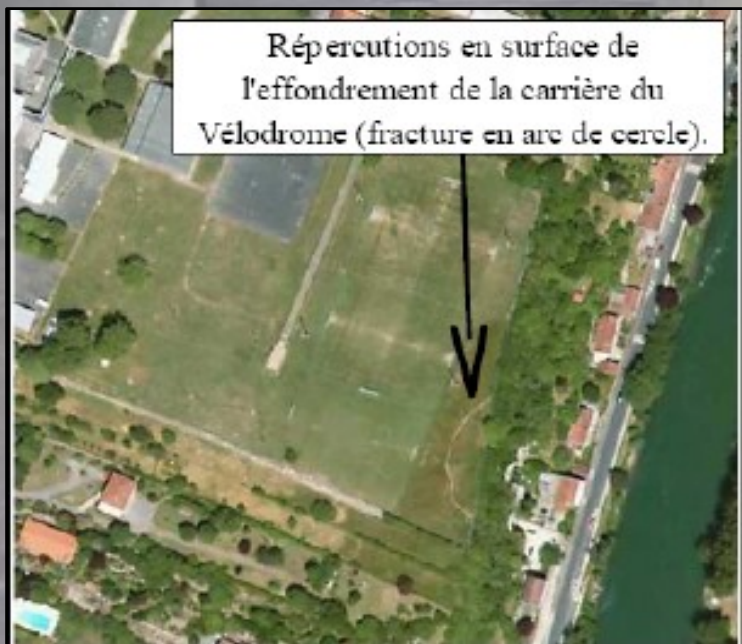
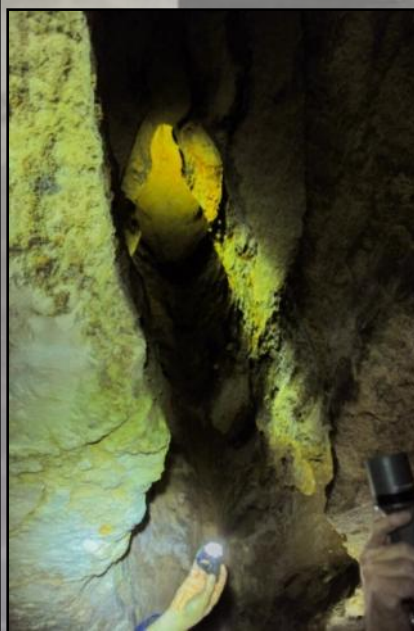
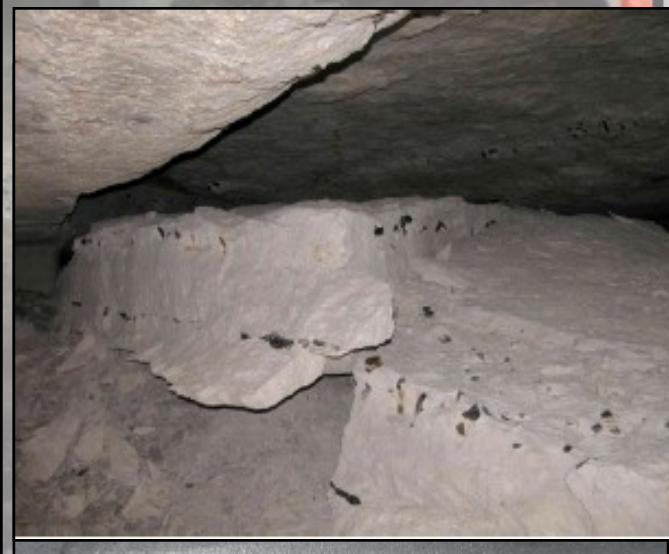
Effondrement – Affaissement de cavité : **phénomène le plus représenté** sur la commune

Dernier épisode important : Effondrement de la carrière du Vélodrome en 2003 déstabilisation de **30 000 m³** de roche (travaux de confortement en 2010)

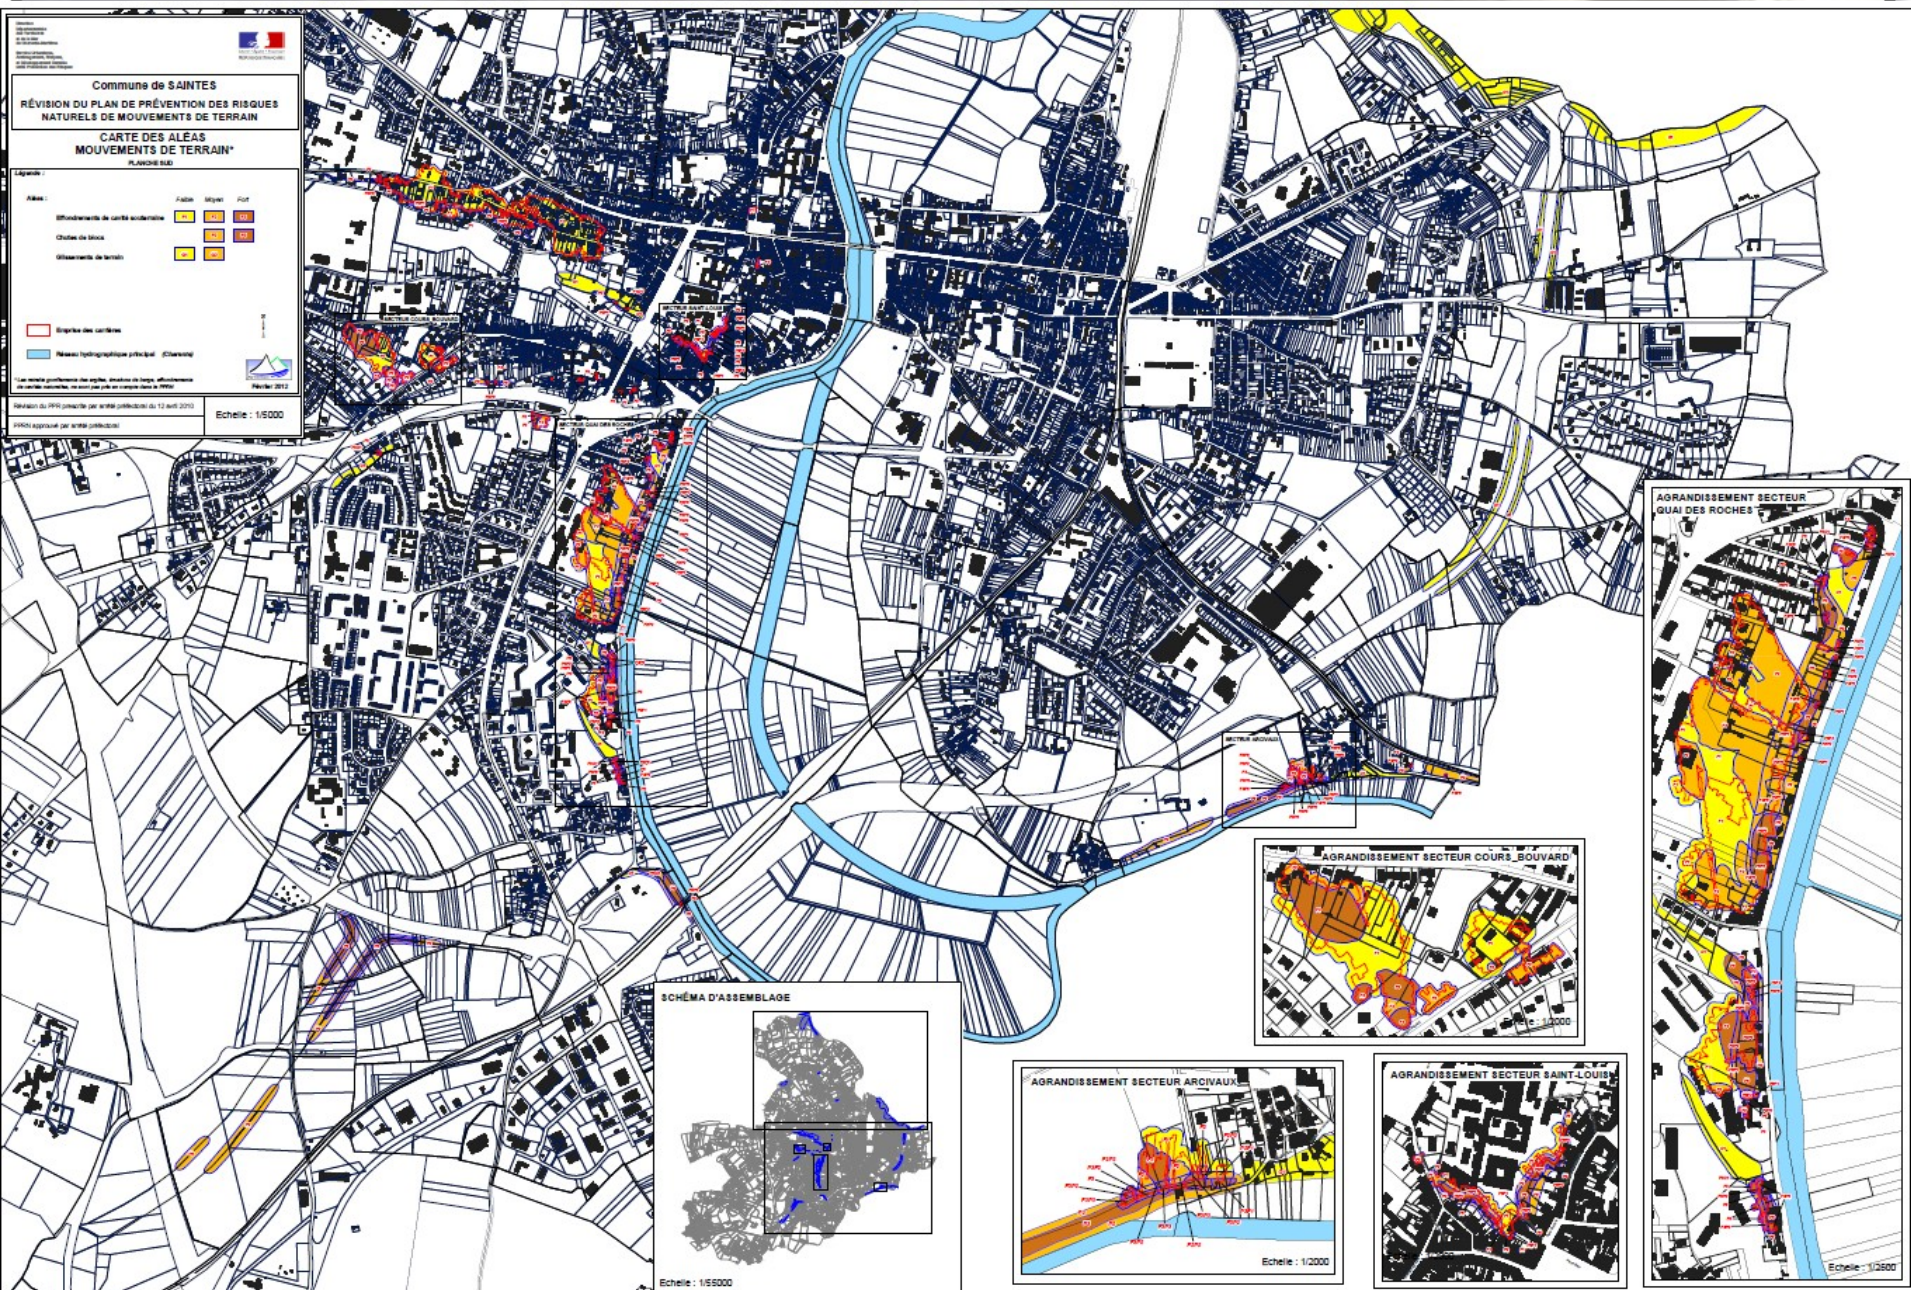
Carte des aléas du PPR de 2012. Zone d'influence des aléas.

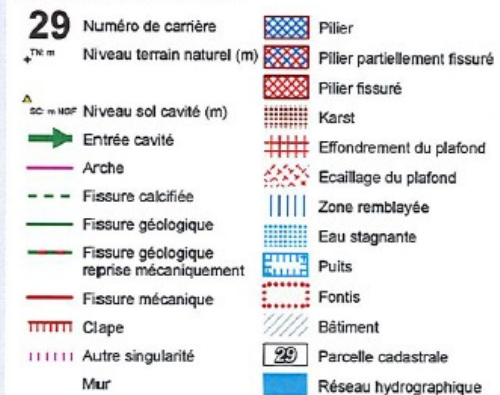
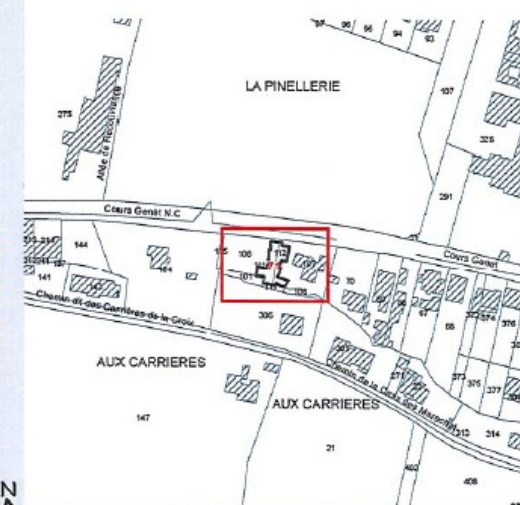
Carrière 71

Plusieurs fissures géologiques et mécaniques sont visibles dans la partie avant de la cavité. Certaines fissures bouchées au mortier ont retravaillé. Au centre de la cavité, le long de la paroi est, le plafond s'écaille localement. Le plafond est en meilleur état au fond de la cavité. La roche semble plus massive et on ne constate pas de fissuration. On note une portée maximale entre appuis de 10 mètres.

Un pilier est présent à coté de l'entrée, en bordure de la cavité. Des fissures mécaniques et un début d'écaillage sont visibles à son niveau (contraintes de compression).

La petite falaise dominant l'entrée de la cavité est très fissurée. La plafond présente des signes de flexion à l'entrée qui se propagent à l'intérieur de la cavité (fissures mécaniques liées à la portée du plafond). De l'eau stagne au sol au fond de la cavité.

Cavité classée en aléa fort compte tenu de la fissuration de son plafond, de la faible épaisseur de cerveau et de certaines portées importantes. Une surveillance périodique est à prévoir tous les 5 ans.
